高明明城佛山市神宇新材料有限公司“10·12” 一般触电事故调查报告

经调查认定，佛山市神宇新材料有限公司“10·12”触电事故是一起因作业人员使用不符合安全要求的手持工具导致触电的一般生产安全责任事故。

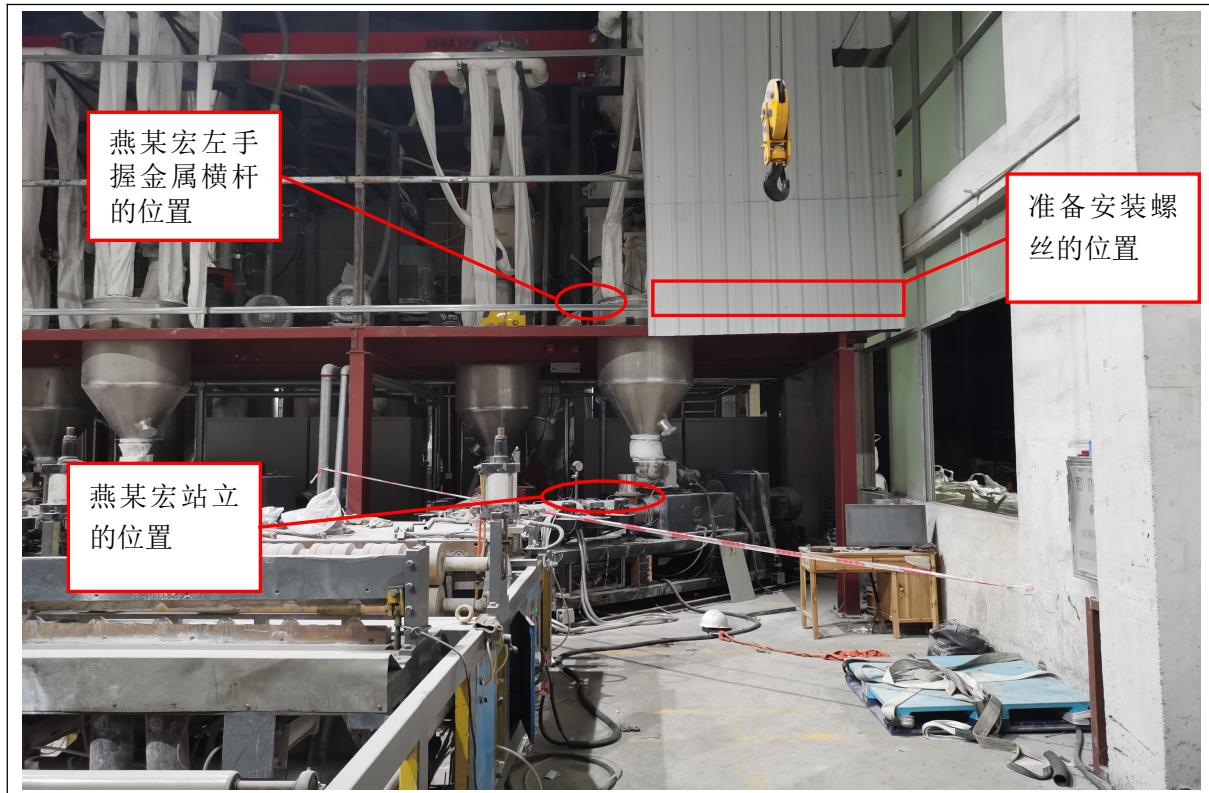
事故发生位置位于神宇公司新车间投料平台下方靠近西面墙的65#挤出机旁边。事故发生时，燕某宏等人在新车间投料平台安装防护板，燕某宏站立在65#挤出机上方，准备安装自攻螺丝时，右手拿着电钻，左手拿着电钻的电缆线并握住固定防护板的金属横杆，突然发生触电，燕某宏从65#挤出机上方跌落到地面受伤，跌落位置位于65#挤出机西侧。地面有一摊血渍，旁边有一条安全带、一顶安全帽、一台电钻。电钻型号：J1Z-FF05-10A，电压220V，电钻连接自制延长线电源插座。

燕某宏使用的电钻是从投料平台西侧墙上的插座取电，插座上游是由车间的照明线路电源开关控制，电源开关为三相四极断路器，未见采用剩余电流动作保护装置进行末端保护和分级保护。施工现场未设置“当心触电”“当心坠落”等安全警示标志。

图 1 事故现场情况

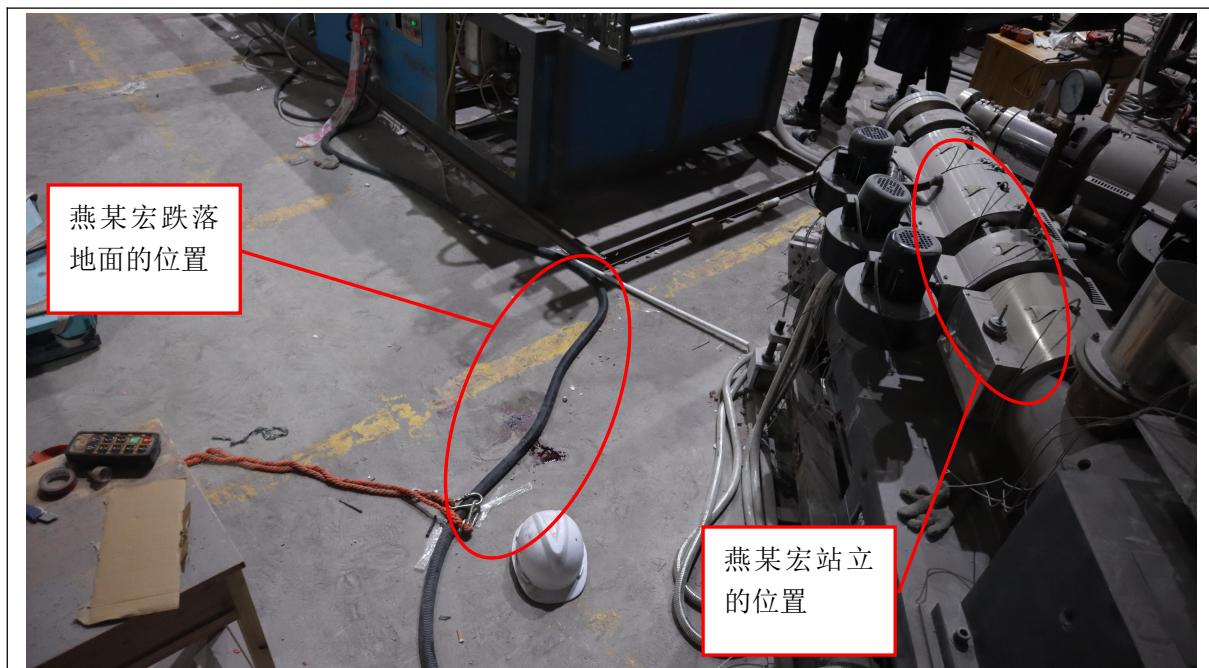
燕某宏站立在65#挤出机上方的位置距离地面高约1.1米，距离金属横杆高约1.96米，地面距离金属横杆高约3.06米。

图 2 事故现场情况
