佛山市高明区荷城街道富湾工业区西富路以北
“工改工”地块（润文纺织地块）城市更新项目
——历史文化资源调查评估报告

2024 年 1 月

编制单位：佛山市善达房地产咨询服务有限公司

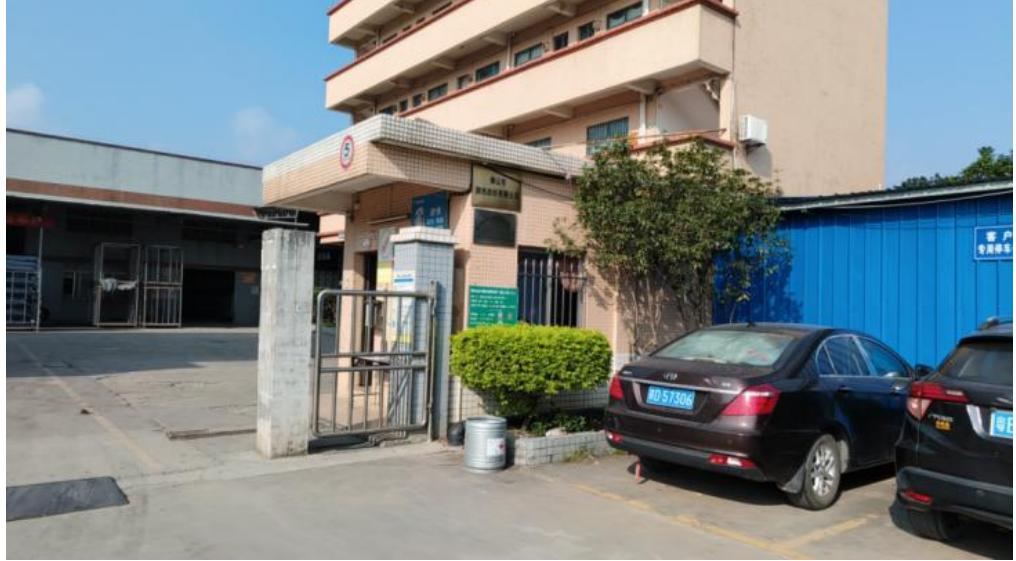
初评价值	<input type="checkbox"/> 须保留不可移动文物、历史建筑等 <input type="checkbox"/> 建议保留具有历史文化价值的建筑 <input checked="" type="checkbox"/> 无历史文化价值的建筑				
备注说明	无				
现状照片

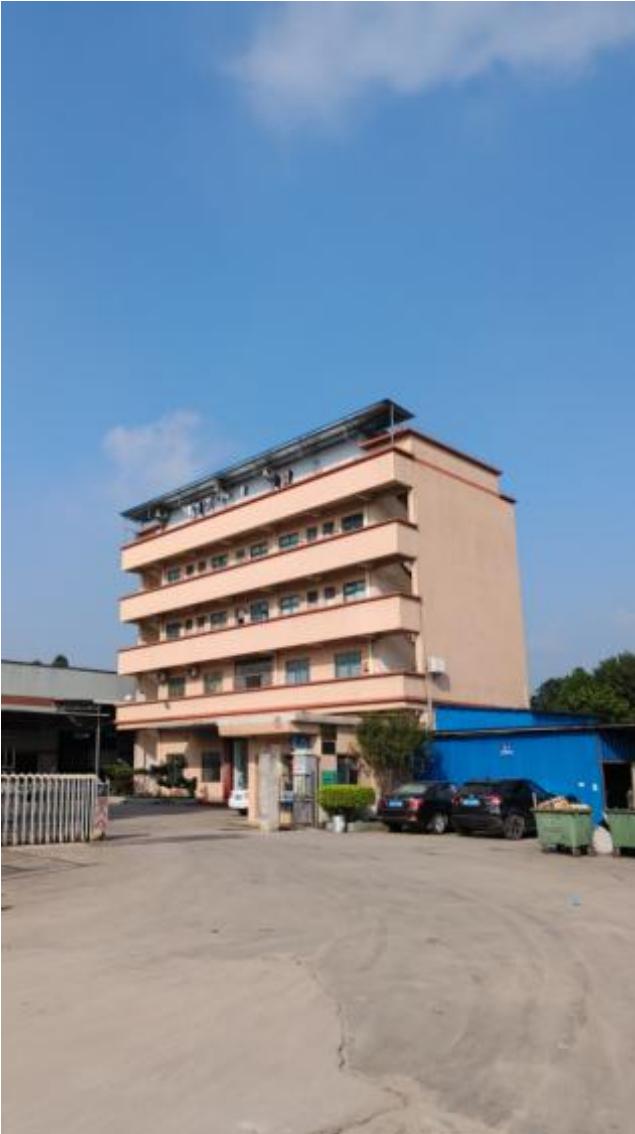
初评价值	<input type="checkbox"/> 须保留不可移动文物、历史建筑等 <input type="checkbox"/> 建议保留具有历史文化价值的建筑 <input checked="" type="checkbox"/> 无历史文化价值的建筑				
备注说明	无				
现状照片

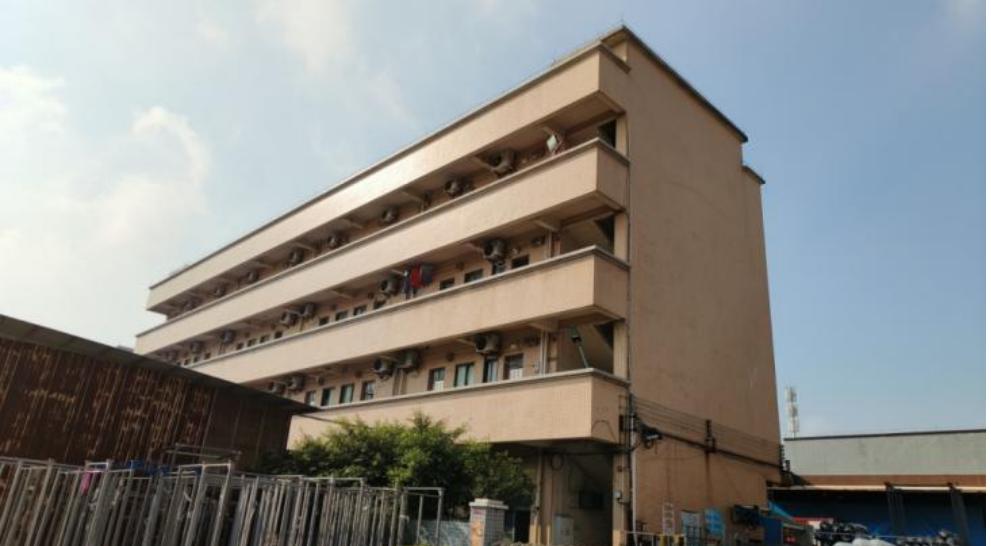
初评价值	<input type="checkbox"/> 须保留不可移动文物、历史建筑等 <input type="checkbox"/> 建议保留具有历史文化价值的建筑 <input checked="" type="checkbox"/> 无历史文化价值的建筑				
备注说明	无				
现状照片

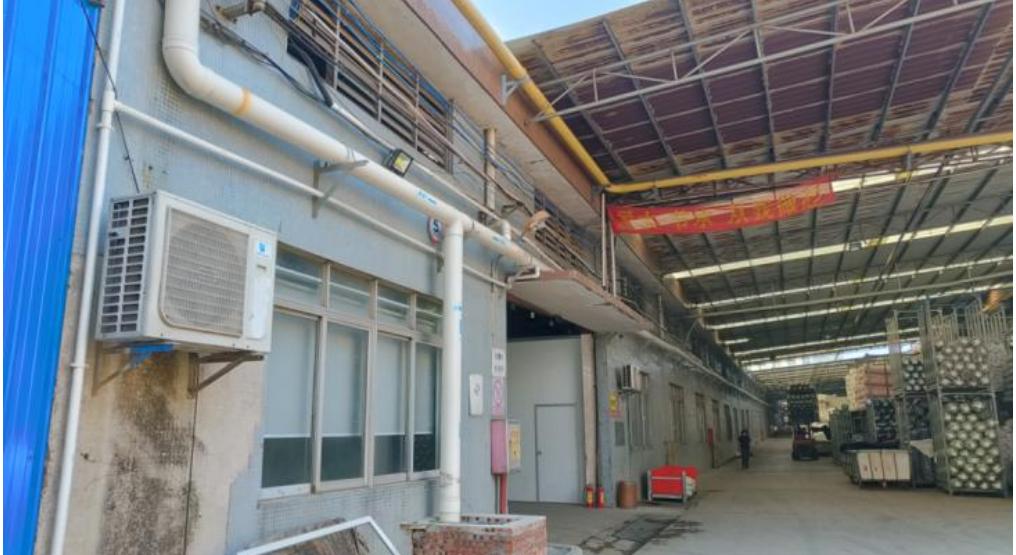
初评价值	<input type="checkbox"/> 须保留不可移动文物、历史建筑等 <input type="checkbox"/> 建议保留具有历史文化价值的建筑 <input checked="" type="checkbox"/> 无历史文化价值的建筑				
备注说明	无				
现状照片

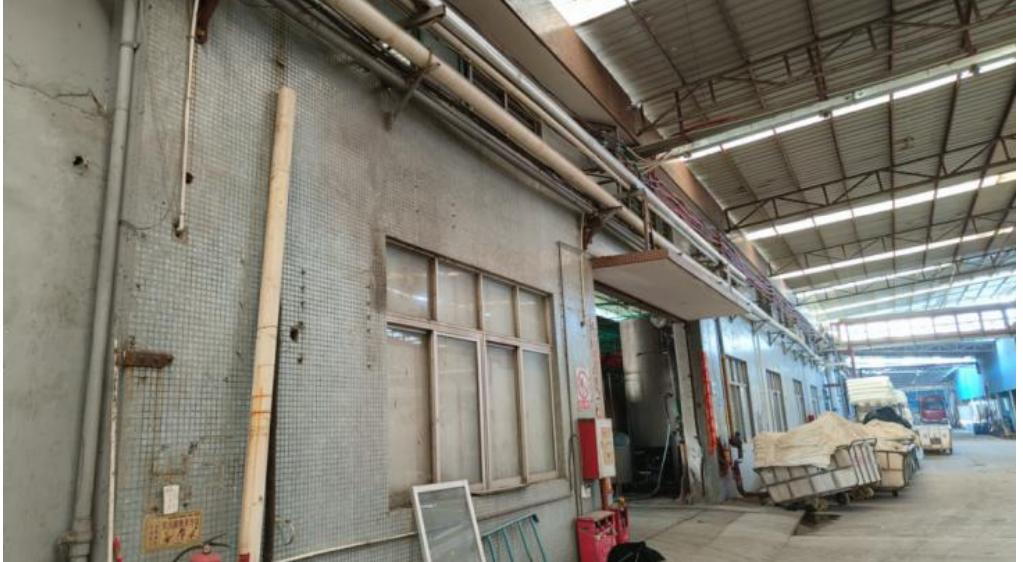
初评价值	<input type="checkbox"/> 须保留不可移动文物、历史建筑等 <input type="checkbox"/> 建议保留具有历史文化价值的建筑 <input checked="" type="checkbox"/> 无历史文化价值的建筑				
备注说明	无				
现状照片

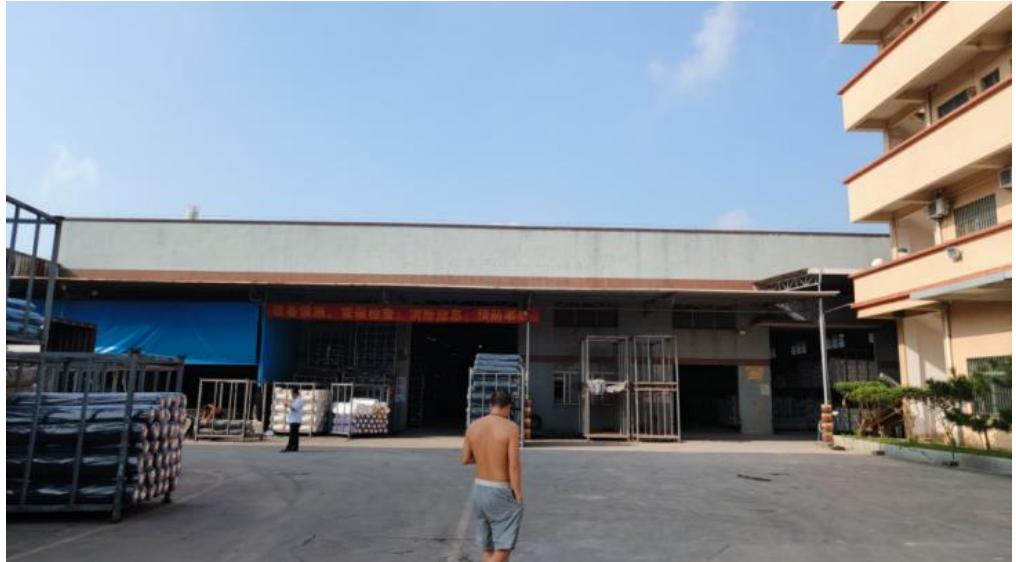
初评价值	<input type="checkbox"/> 须保留不可移动文物、历史建筑等 <input type="checkbox"/> 建议保留具有历史文化价值的建筑 <input checked="" type="checkbox"/> 无历史文化价值的建筑				
备注说明	无				
现状照片

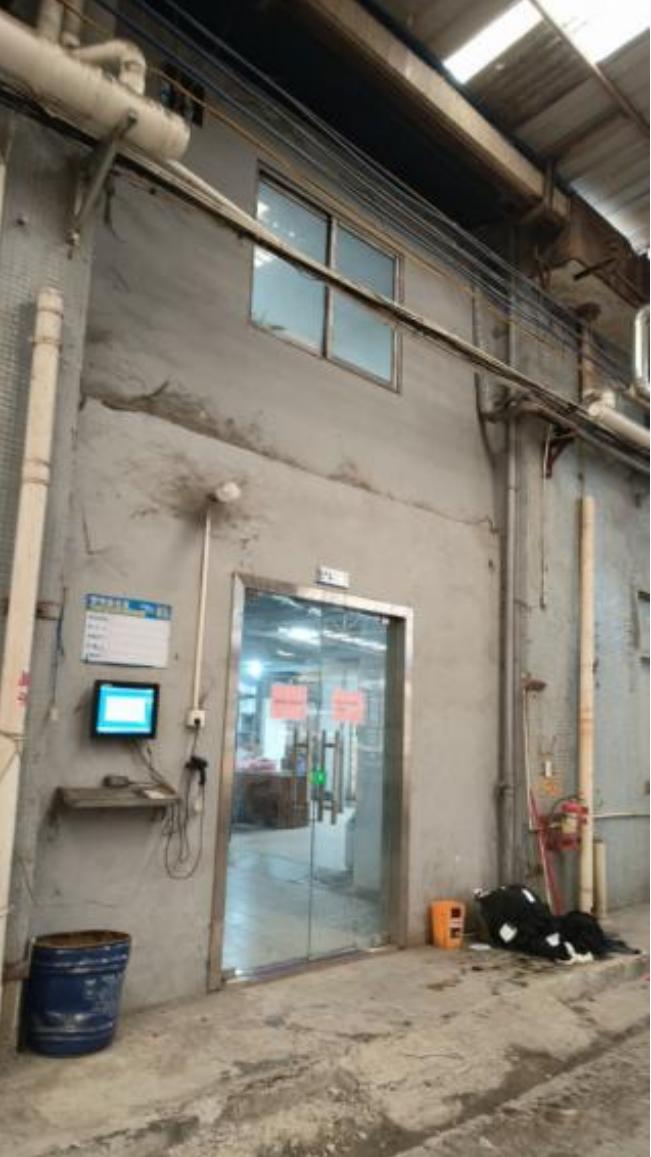
初评价值	<input type="checkbox"/> 须保留不可移动文物、历史建筑等 <input type="checkbox"/> 建议保留具有历史文化价值的建筑 <input checked="" type="checkbox"/> 无历史文化价值的建筑				
备注说明	无				
现状照片

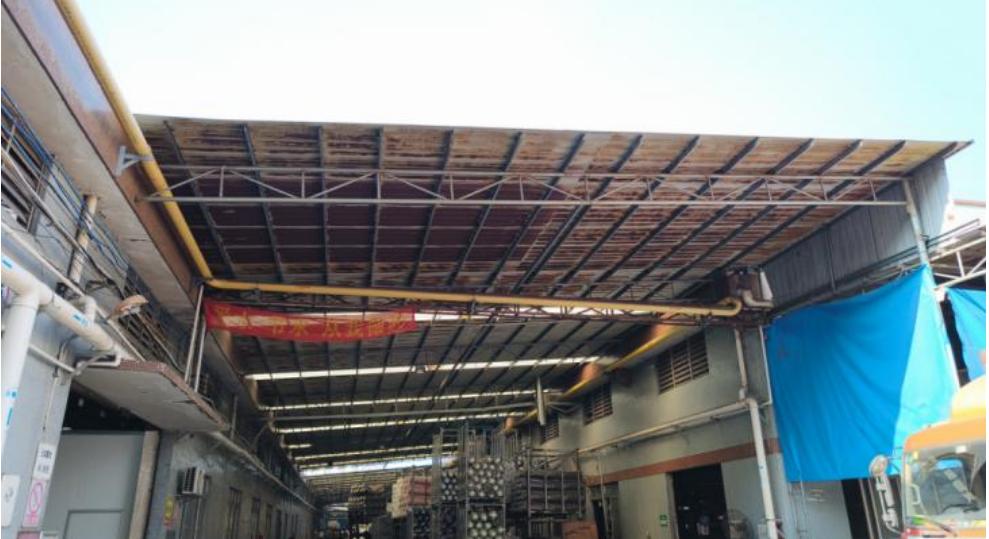
初评价值	<input type="checkbox"/> 须保留不可移动文物、历史建筑等 <input type="checkbox"/> 建议保留具有历史文化价值的建筑 <input checked="" type="checkbox"/> 无历史文化价值的建筑				
备注说明	无				
现状照片

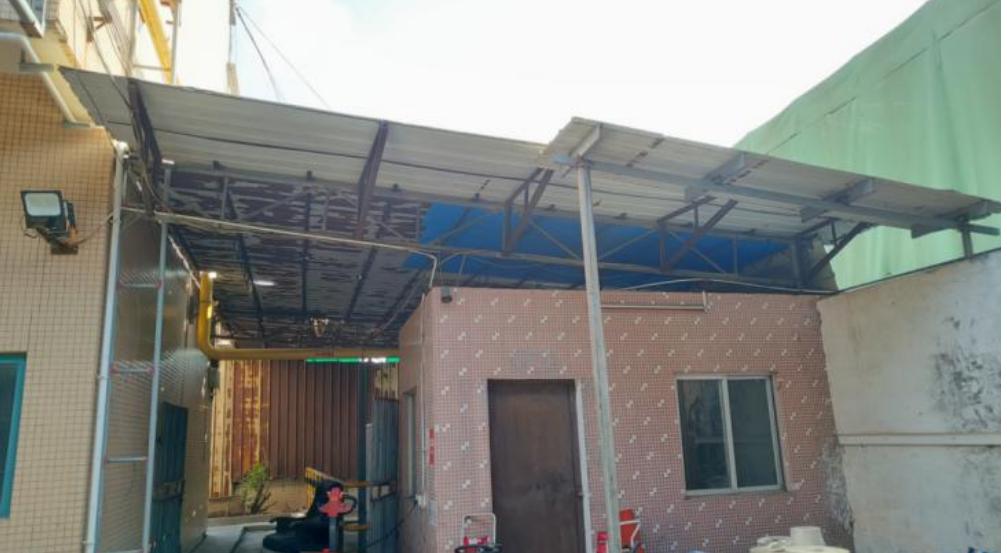
初评价值	<input type="checkbox"/> 须保留不可移动文物、历史建筑等 <input type="checkbox"/> 建议保留具有历史文化价值的建筑 <input checked="" type="checkbox"/> 无历史文化价值的建筑				
备注说明	无				
现状照片

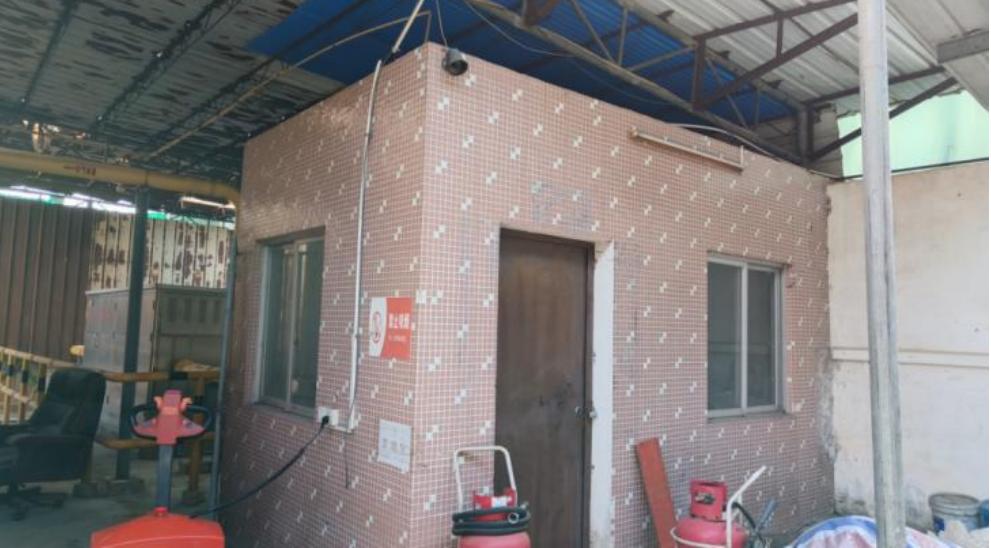
初评价值	<input type="checkbox"/> 须保留不可移动文物、历史建筑等 <input type="checkbox"/> 建议保留具有历史文化价值的建筑 <input checked="" type="checkbox"/> 无历史文化价值的建筑				
备注说明	无				
现状照片

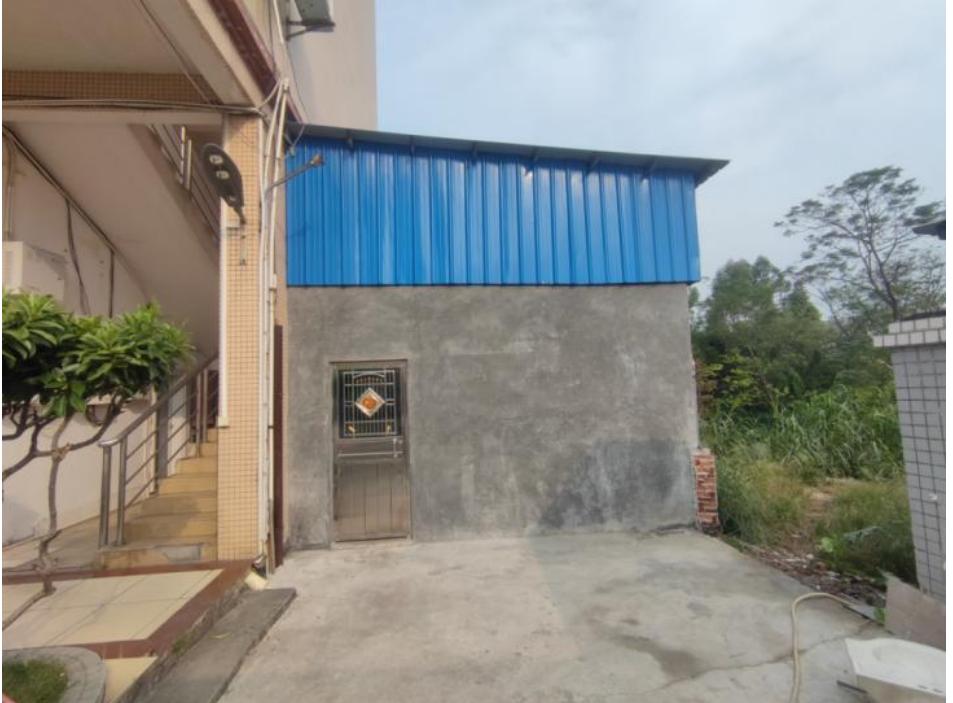
初评价值	<input type="checkbox"/> 须保留不可移动文物、历史建筑等 <input type="checkbox"/> 建议保留具有历史文化价值的建筑 <input checked="" type="checkbox"/> 无历史文化价值的建筑				
备注说明	无				
现状照片

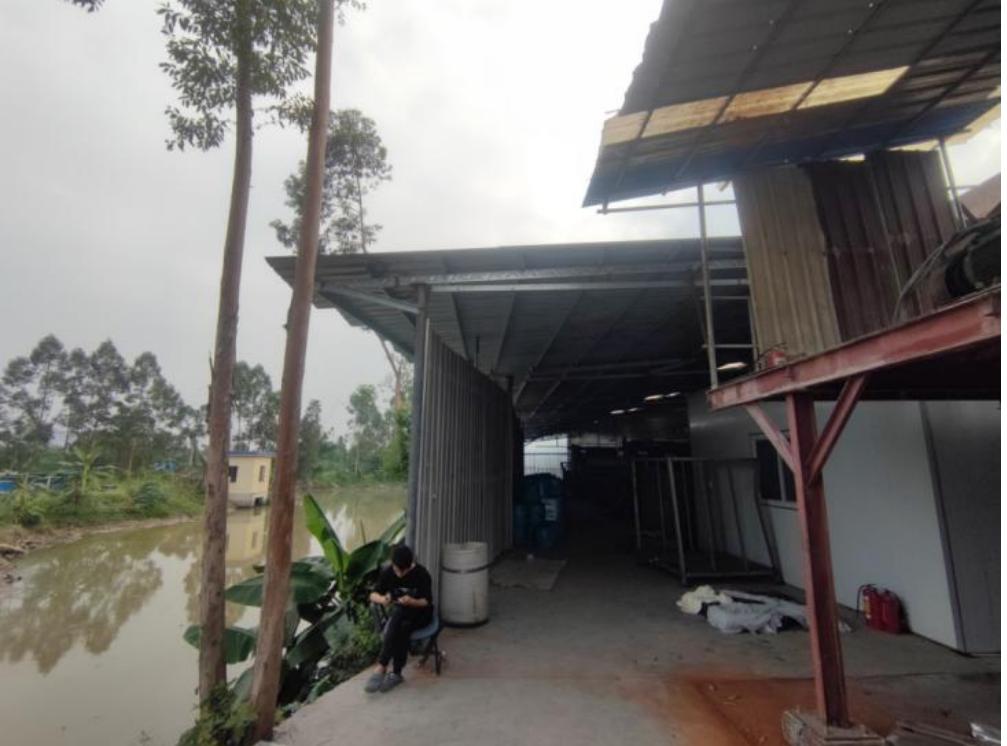
初评价值	<input type="checkbox"/> 须保留不可移动文物、历史建筑等 <input type="checkbox"/> 建议保留具有历史文化价值的建筑 <input checked="" type="checkbox"/> 无历史文化价值的建筑				
备注说明	无				
现状照片

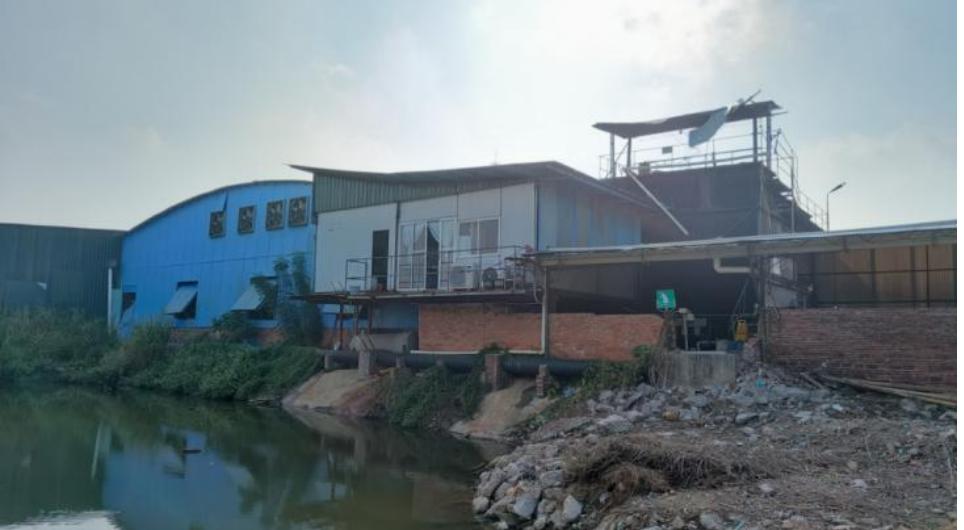
建筑自编序号	F13-1				
所属区	高明区	所属镇/街道	荷城街道	所属村委会/ 居委会	照明社区
土地权属	<input checked="" type="checkbox"/> 国有			<input type="checkbox"/> 集体	
建筑面积	107.54m ²			建筑层数	1层
建造年代	<input type="checkbox"/> 清代之前 <input type="checkbox"/> 清代 <input type="checkbox"/> 民国 <input type="checkbox"/> 1949-1978年 <input checked="" type="checkbox"/> 1978年之后				
现状功能	<input type="checkbox"/> 居住 <input type="checkbox"/> 商住混合 <input type="checkbox"/> 商业 <input type="checkbox"/> 办公 <input type="checkbox"/> 工业 <input type="checkbox"/> 仓储 <input checked="" type="checkbox"/> 其他 锅炉房				
结构类型	<input type="checkbox"/> 钢混结构 <input type="checkbox"/> 混合结构 <input type="checkbox"/> 框架结构 <input checked="" type="checkbox"/> 简易结构 <input type="checkbox"/> 棚架				
整体建筑风貌	<input type="checkbox"/> 岭南传统式 <input type="checkbox"/> 早期现代式 <input type="checkbox"/> 中西结合式 <input type="checkbox"/> 中国官式 <input type="checkbox"/> 西方传统式 <input checked="" type="checkbox"/> 当代建筑 <input type="checkbox"/> 其他

初评价值	<input type="checkbox"/> 须保留不可移动文物、历史建筑等 <input type="checkbox"/> 建议保留具有历史文化价值的建筑 <input checked="" type="checkbox"/> 无历史文化价值的建筑				
备注说明	无				
现状照片

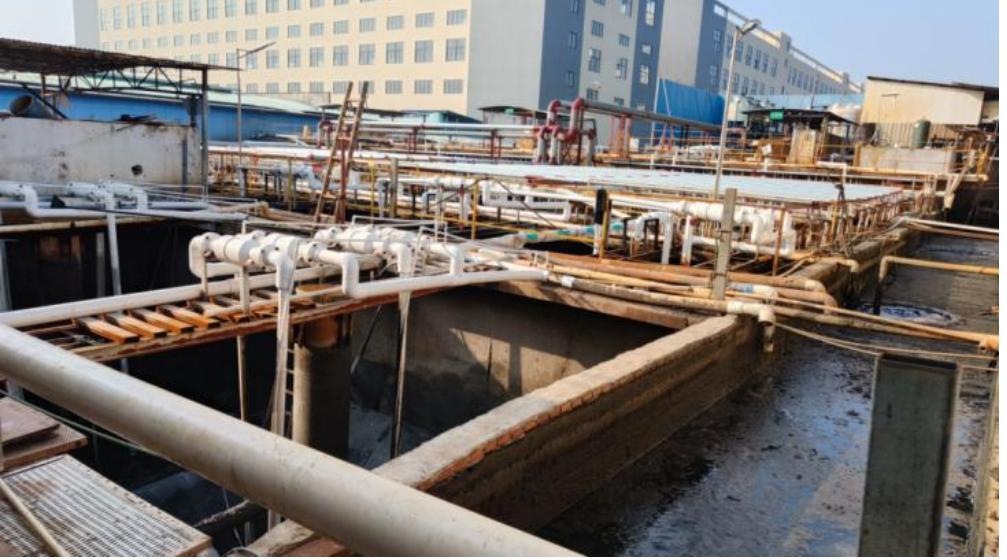
初评价值	<input type="checkbox"/> 须保留不可移动文物、历史建筑等 <input type="checkbox"/> 建议保留具有历史文化价值的建筑 <input checked="" type="checkbox"/> 无历史文化价值的建筑				
备注说明	无				
现状照片

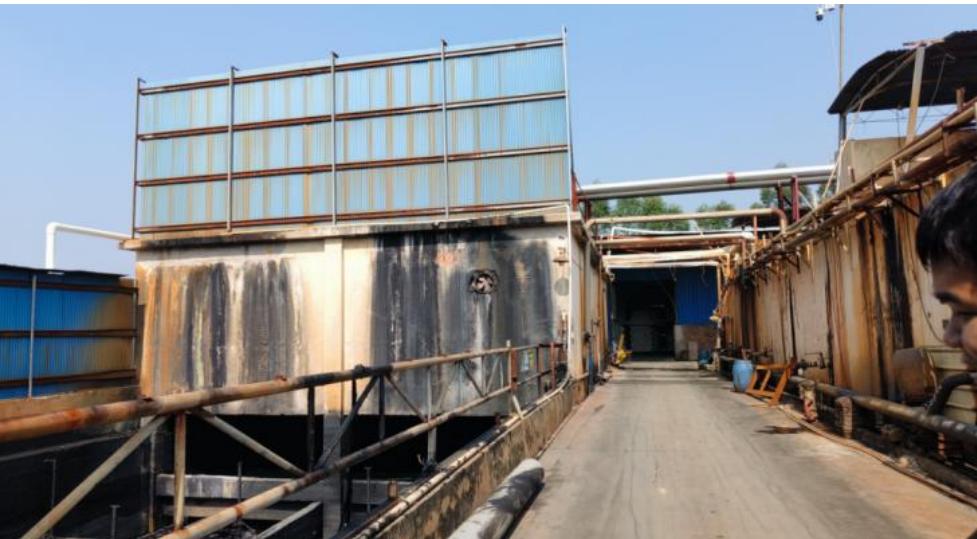
建筑自编序号	F15				
所属区	高明区	所属镇/街道	荷城街道	所属村委会/ 居委会	照明社区
土地权属	<input checked="" type="checkbox"/> 国有			<input type="checkbox"/> 集体	
建筑面积	2103.88m ²			建筑层数	1层
建造年代	<input type="checkbox"/> 清代之前 <input type="checkbox"/> 清代 <input type="checkbox"/> 民国 <input type="checkbox"/> 1949-1978年 <input checked="" type="checkbox"/> 1978年之后				
现状功能	<input type="checkbox"/> 居住 <input type="checkbox"/> 商住混合 <input type="checkbox"/> 商业 <input type="checkbox"/> 办公 <input type="checkbox"/> 工业 <input type="checkbox"/> 仓储 <input checked="" type="checkbox"/> 其他 污水处理				
结构类型	<input checked="" type="checkbox"/> 钢混结构 <input type="checkbox"/> 混合结构 <input type="checkbox"/> 框架结构 <input type="checkbox"/> 简易结构 <input type="checkbox"/> 棚架				
整体建筑风貌	<input type="checkbox"/> 岭南传统式 <input type="checkbox"/> 早期现代式 <input type="checkbox"/> 中西结合式 <input type="checkbox"/> 中国官式 <input type="checkbox"/> 西方传统式 <input checked="" type="checkbox"/> 当代建筑 <input type="checkbox"/> 其他

初评价值	<input type="checkbox"/> 须保留不可移动文物、历史建筑等 <input type="checkbox"/> 建议保留具有历史文化价值的建筑 <input checked="" type="checkbox"/> 无历史文化价值的建筑				
备注说明	无				
现状照片

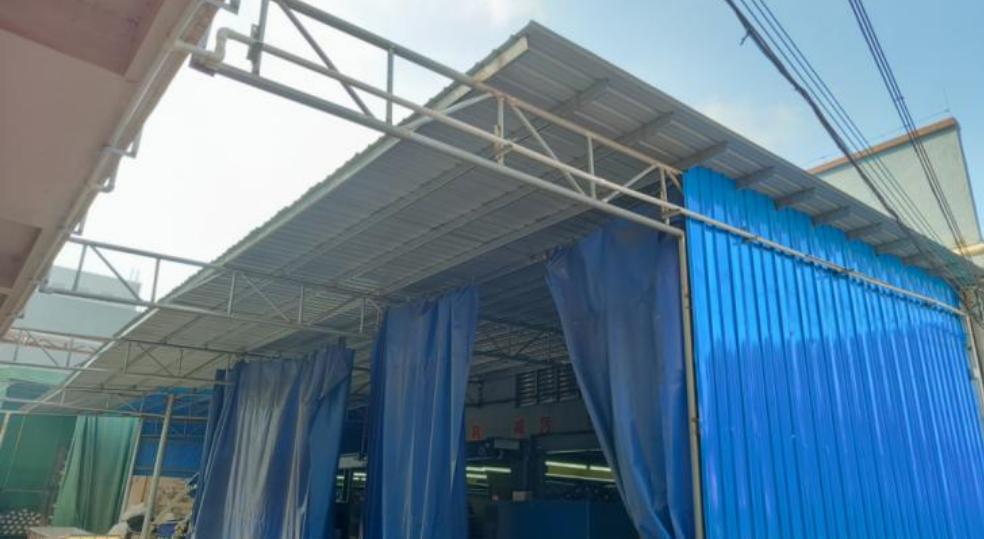
16号调查建筑现状建筑价值调查评估表

建筑自编序号	F16				
所属区	高明区	所属镇/街道	荷城街道	所属村委会/ 居委会	照明社区
土地权属	<input checked="" type="checkbox"/> 国有			<input type="checkbox"/> 集体	
建筑面积	1863.74m ²			建筑层数	1层
建造年代	<input type="checkbox"/> 清代之前 <input type="checkbox"/> 清代 <input type="checkbox"/> 民国 <input type="checkbox"/> 1949-1978年 <input checked="" type="checkbox"/> 1978年之后				
现状功能	<input type="checkbox"/> 居住 <input type="checkbox"/> 商住混合 <input type="checkbox"/> 商业 <input type="checkbox"/> 办公 <input type="checkbox"/> 工业 <input checked="" type="checkbox"/> 仓储 <input type="checkbox"/> 其他				
结构类型	<input type="checkbox"/> 钢混结构 <input type="checkbox"/> 混合结构 <input type="checkbox"/> 框架结构 <input type="checkbox"/> 简易结构 <input checked="" type="checkbox"/> 棚架				
整体建筑风貌	<input type="checkbox"/> 岭南传统式 <input type="checkbox"/> 早期现代式 <input type="checkbox"/> 中西结合式 <input type="checkbox"/> 中国官式 <input type="checkbox"/> 西方传统式 <input checked="" type="checkbox"/> 当代建筑 <input type="checkbox"/> 其他

初评价值	<input type="checkbox"/> 须保留不可移动文物、历史建筑等 <input type="checkbox"/> 建议保留具有历史文化价值的建筑 <input checked="" type="checkbox"/> 无历史文化价值的建筑				
备注说明	无				
现状照片

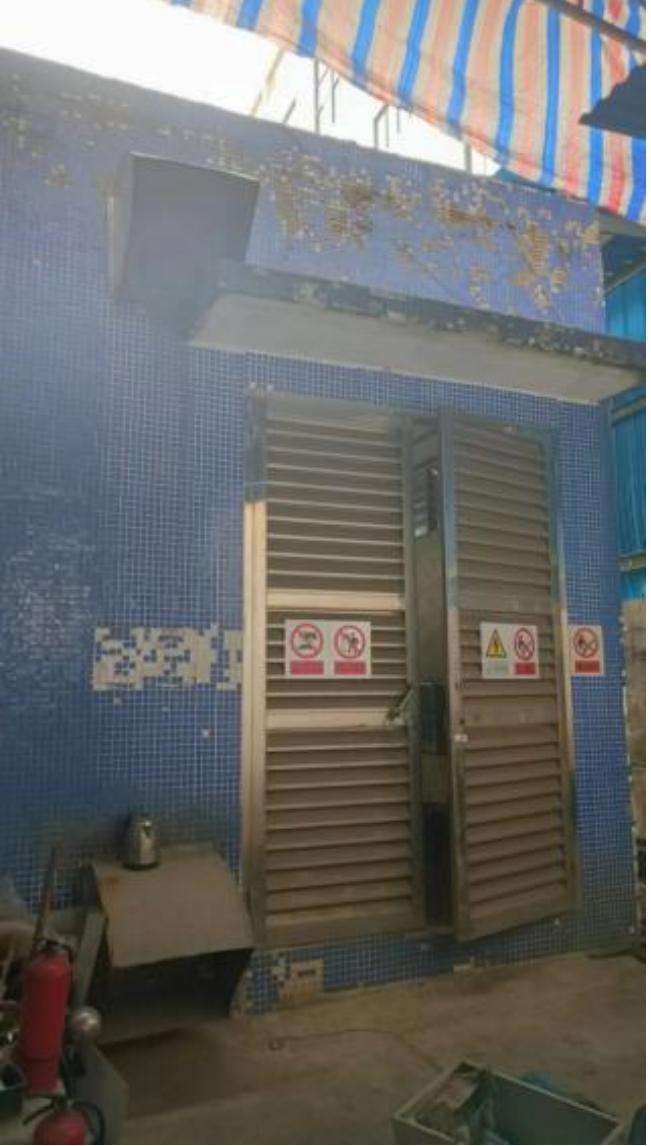
初评价值	<input type="checkbox"/> 须保留不可移动文物、历史建筑等 <input type="checkbox"/> 建议保留具有历史文化价值的建筑 <input checked="" type="checkbox"/> 无历史文化价值的建筑				
备注说明	无				
现状照片

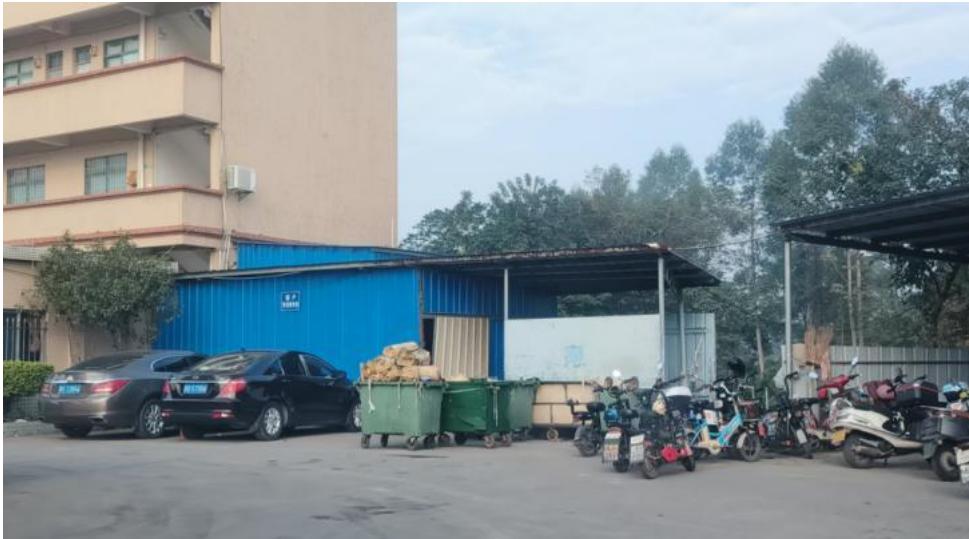
建筑自编序号	F18-1				
所属区	高明区	所属镇/街道	荷城街道	所属村委会/ 居委会	照明社区
土地权属	<input checked="" type="checkbox"/> 国有 <input type="checkbox"/> 集体				
建筑面积	28m ²		建筑层数	1层	
建造年代	<input type="checkbox"/> 清代之前 <input type="checkbox"/> 清代 <input type="checkbox"/> 民国 <input type="checkbox"/> 1949-1978年 <input checked="" type="checkbox"/> 1978年之后				
现状功能	<input type="checkbox"/> 居住 <input type="checkbox"/> 商住混合 <input type="checkbox"/> 商业 <input type="checkbox"/> 办公 <input type="checkbox"/> 工业 <input type="checkbox"/> 仓储 <input checked="" type="checkbox"/> 其他 垃圾房				
结构类型	<input type="checkbox"/> 钢混结构 <input type="checkbox"/> 混合结构 <input type="checkbox"/> 框架结构 <input type="checkbox"/> 简易结构 <input checked="" type="checkbox"/> 棚架				
整体建筑风貌	<input type="checkbox"/> 岭南传统式 <input type="checkbox"/> 早期现代式 <input type="checkbox"/> 中西结合式 <input type="checkbox"/> 中国官式 <input type="checkbox"/> 西方传统式 <input checked="" type="checkbox"/> 当代建筑 <input type="checkbox"/> 其他

初评价值	<input type="checkbox"/> 须保留不可移动文物、历史建筑等 <input type="checkbox"/> 建议保留具有历史文化价值的建筑 <input checked="" type="checkbox"/> 无历史文化价值的建筑				
备注说明	无				
现状照片

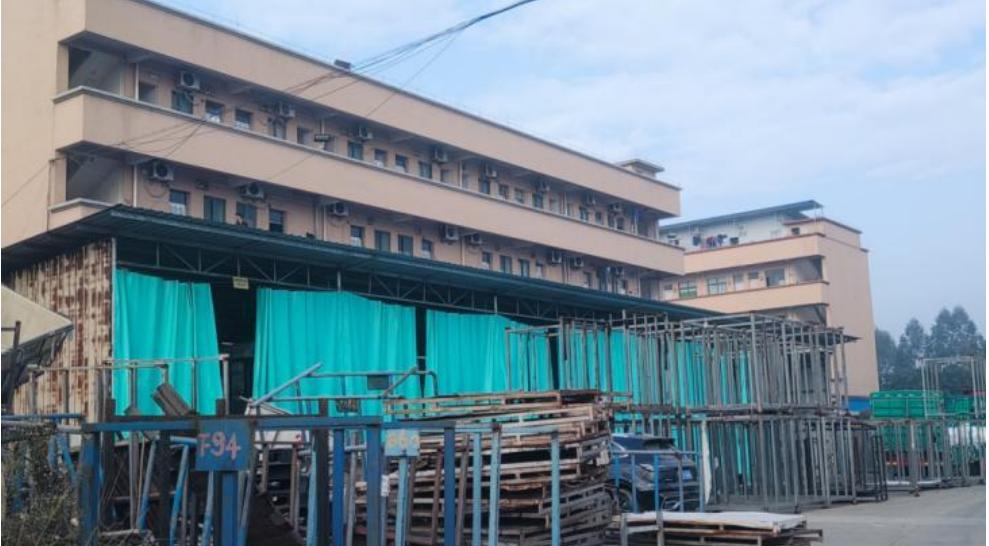
初评价值	<input type="checkbox"/> 须保留不可移动文物、历史建筑等 <input type="checkbox"/> 建议保留具有历史文化价值的建筑 <input checked="" type="checkbox"/> 无历史文化价值的建筑				
备注说明	无				
现状照片

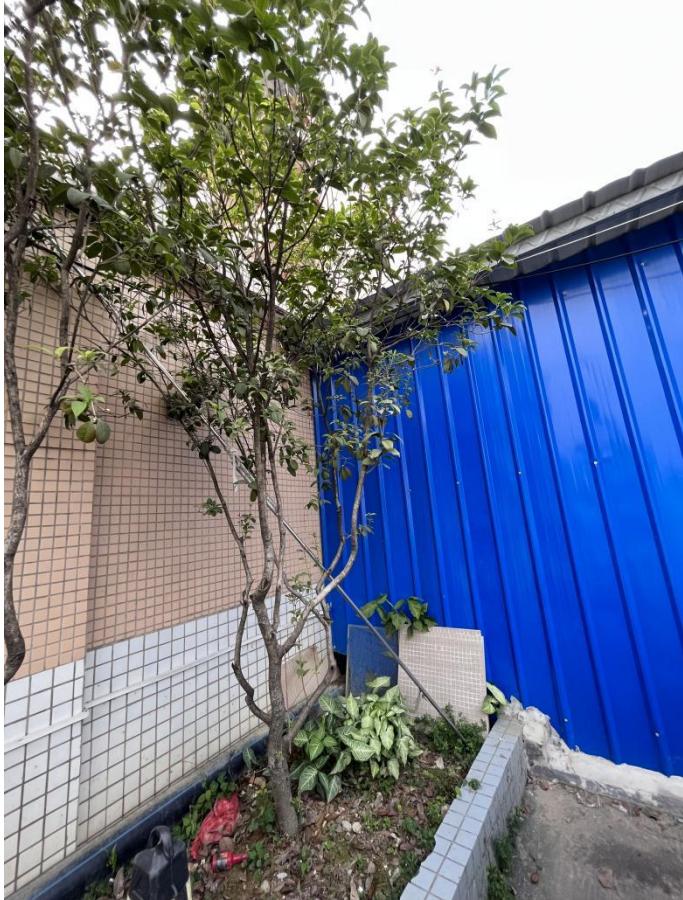
编号2号调查树木现状价值评估表

编号	2				
树种	桂花	科	木樨科	属	木樨属
权属	<input checked="" type="checkbox"/> 国有 <input type="checkbox"/> 集体				
位置	佛山市高明区荷城街道富湾工业区西富路以北“工改工”地块（润文纺织地 块）				
	X坐标	2542667.73	Y坐标	680893.29	
树高 (m)	2	胸径 (m)	<40	冠幅 (m)	0.7
估测树龄 (年)	3				
生长势	<input checked="" type="checkbox"/> 正常 <input type="checkbox"/> 衰弱 <input type="checkbox"/> 濒危 <input type="checkbox"/> 死亡				
管护单位或个人	佛山市高明润文纺织染整有限公司				
古树历史传说或 古树来历	无				
初评价值	<input type="checkbox"/> 古树（树龄100年以上的树木） <input type="checkbox"/> 古树后备资源（树龄在50年以上不足100年的树木） <input type="checkbox"/> 名木（稀有的以及具有历史价值和纪念意义及重要科研价值的树木） <input checked="" type="checkbox"/> 不具备评选“古树名木”条件的树木				
备注说明	无				
现状照片

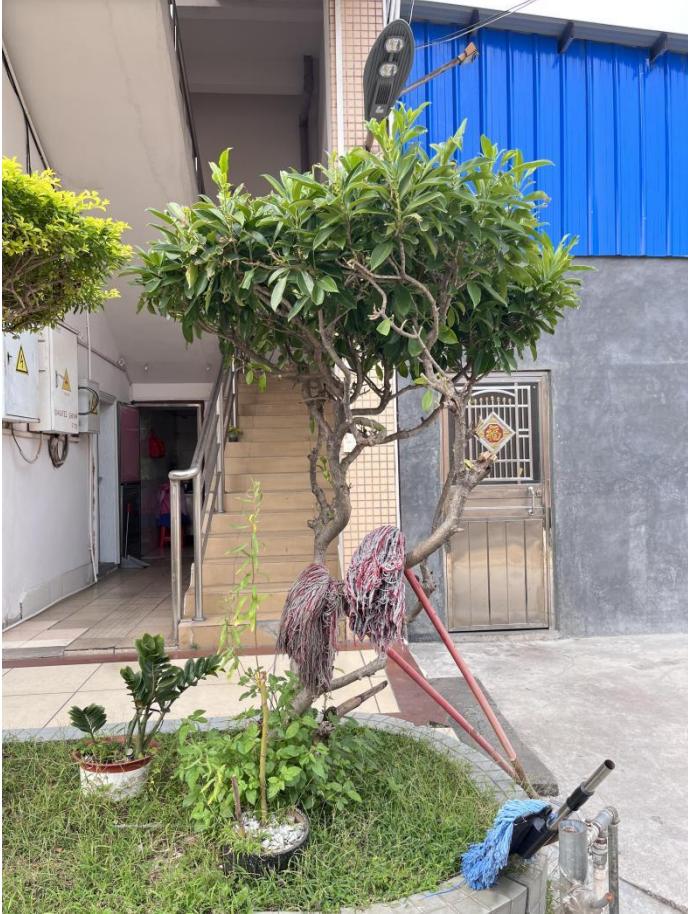
编号3号调查树木现状价值评估表

编号	3				
树种	灰莉	科	龙胆科	属	灰莉属
权属	<input checked="" type="checkbox"/> 国有 <input type="checkbox"/> 集体				
位置	佛山市高明区荷城街道富湾工业区西富路以北“工改工”地块（润文纺织地 块）				
	X坐标	2542672.32	Y坐标	680883.68	
树高 (m)	0.6	胸径 (m)	<40	冠幅 (m)	0.5
估测树龄 (年)	3				
生长势	<input checked="" type="checkbox"/> 正常 <input type="checkbox"/> 衰弱 <input type="checkbox"/> 濒危 <input type="checkbox"/> 死亡				
管护单位或个人	佛山市高明润文纺织染整有限公司				
古树历史传说或 古树来历	无				
初评价值	<input type="checkbox"/> 古树（树龄100年以上的树木） <input type="checkbox"/> 古树后备资源（树龄在50年以上不足100年的树木） <input type="checkbox"/> 名木（稀有的以及具有历史价值和纪念意义及重要科研价值的树木） <input checked="" type="checkbox"/> 不具备评选“古树名木”条件的树木				
备注说明	无				
现状照片

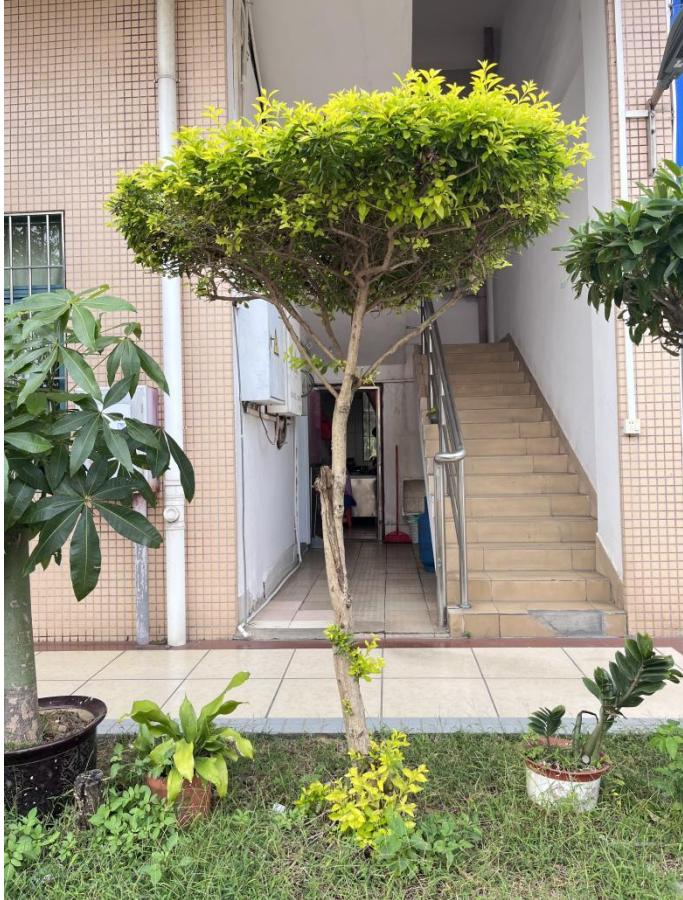
编号4号调查树木现状价值评估表

编号	4				
树种	假连翘	科	马鞭草科	属	假连翘属
权属	<input checked="" type="checkbox"/> 国有 <input type="checkbox"/> 集体				
位置	佛山市高明区荷城街道富湾工业区西富路以北“工改工”地块（润文纺织地 块）				
	X坐标	2542671.59	Y坐标	680882.68	
树高 (m)	0.7	胸径 (m)	<40	冠幅 (m)	0.3
估测树龄 (年)	2				
生长势	<input checked="" type="checkbox"/> 正常 <input type="checkbox"/> 衰弱 <input type="checkbox"/> 濒危 <input type="checkbox"/> 死亡				
管护单位或个人	佛山市高明润文纺织染整有限公司				
古树历史传说或 古树来历	无				
初评价值	<input type="checkbox"/> 古树（树龄100年以上的树木） <input type="checkbox"/> 古树后备资源（树龄在50年以上不足100年的树木） <input type="checkbox"/> 名木（稀有的以及具有历史价值和纪念意义及重要科研价值的树木） <input checked="" type="checkbox"/> 不具备评选“古树名木”条件的树木				
备注说明	无				
现状照片

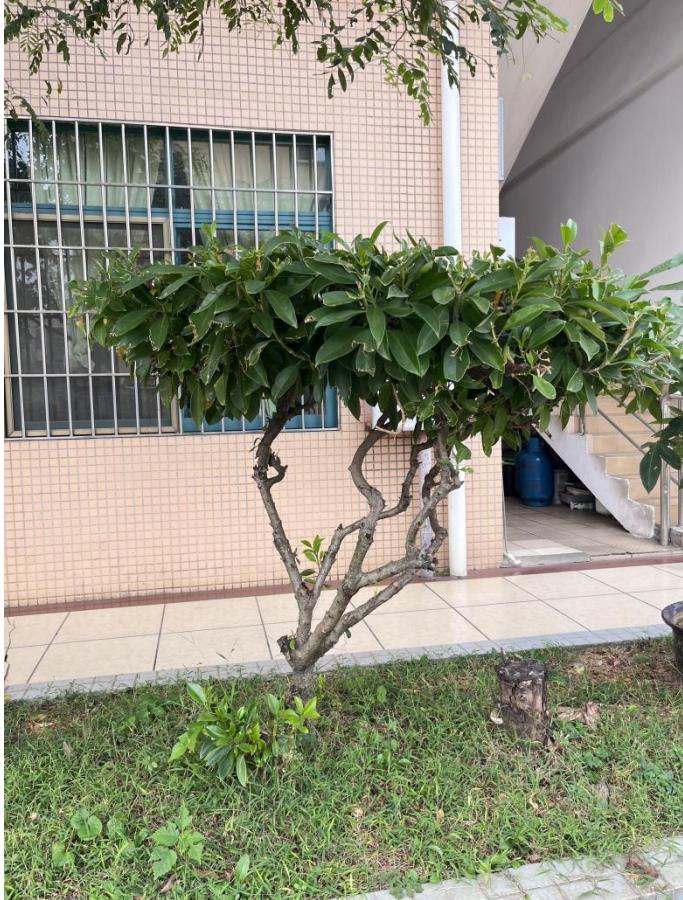
编号5号调查树木现状价值评估表

编号	5				
树种	假连翘	科	马鞭草科	属	假连翘属
权属	<input checked="" type="checkbox"/> 国有 <input type="checkbox"/> 集体				
位置	佛山市高明区荷城街道富湾工业区西富路以北“工改工”地块（润文纺织地 块）				
	X坐标	2542671.10	Y坐标	680881.96	
树高 (m)	0.4	胸径 (m)	<40	冠幅 (m)	0.6
估测树龄 (年)	3				
生长势	<input checked="" type="checkbox"/> 正常 <input type="checkbox"/> 衰弱 <input type="checkbox"/> 濒危 <input type="checkbox"/> 死亡				
管护单位或个人	佛山市高明润文纺织染整有限公司				
古树历史传说或 古树来历	无				
初评价值	<input type="checkbox"/> 古树（树龄100年以上的树木） <input type="checkbox"/> 古树后备资源（树龄在50年以上不足100年的树木） <input type="checkbox"/> 名木（稀有的以及具有历史价值和纪念意义及重要科研价值的树木） <input checked="" type="checkbox"/> 不具备评选“古树名木”条件的树木				
备注说明	无				
现状照片

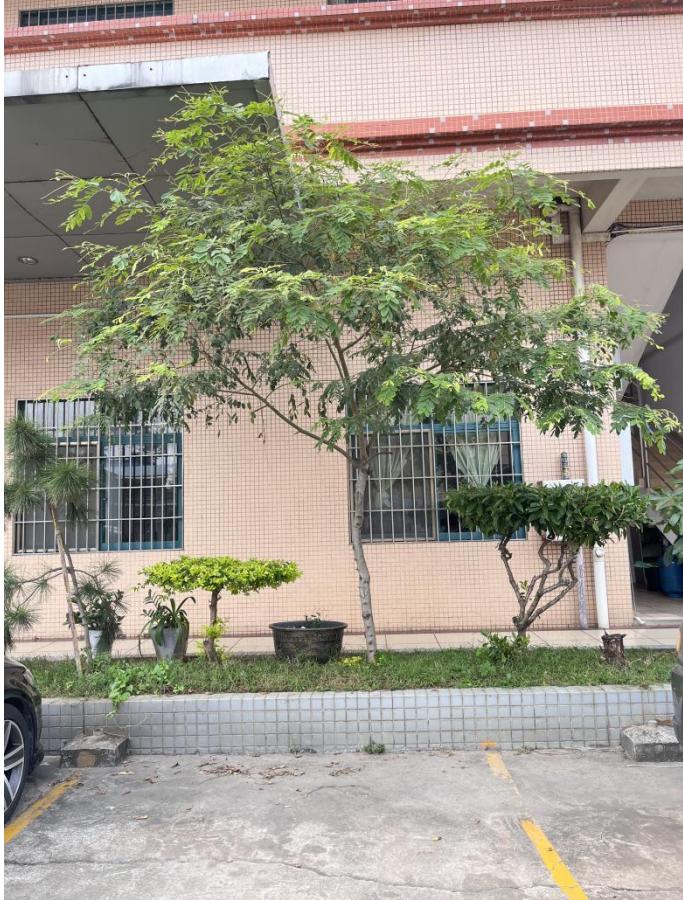
编号6号调查树木现状价值评估表

编号	6				
树种	黄槐决明	科	豆科	属	决明属
权属	<input checked="" type="checkbox"/> 国有 <input type="checkbox"/> 集体				
位置	佛山市高明区荷城街道富湾工业区西富路以北“工改工”地块（润文纺织地 块）				
	X坐标	2542670.67	Y坐标	680881.16	
树高 (m)	2	胸径 (m)	<40	冠幅 (m)	2.1
估测树龄 (年)	5				
生长势	<input checked="" type="checkbox"/> 正常 <input type="checkbox"/> 衰弱 <input type="checkbox"/> 濒危 <input type="checkbox"/> 死亡				
管护单位或个人	佛山市高明润文纺织染整有限公司				
古树历史传说或 古树来历	无				
初评价值	<input type="checkbox"/> 古树（树龄100年以上的树木） <input type="checkbox"/> 古树后备资源（树龄在50年以上不足100年的树木） <input type="checkbox"/> 名木（稀有的以及具有历史价值和纪念意义及重要科研价值的树木） <input checked="" type="checkbox"/> 不具备评选“古树名木”条件的树木				
备注说明	无				
现状照片

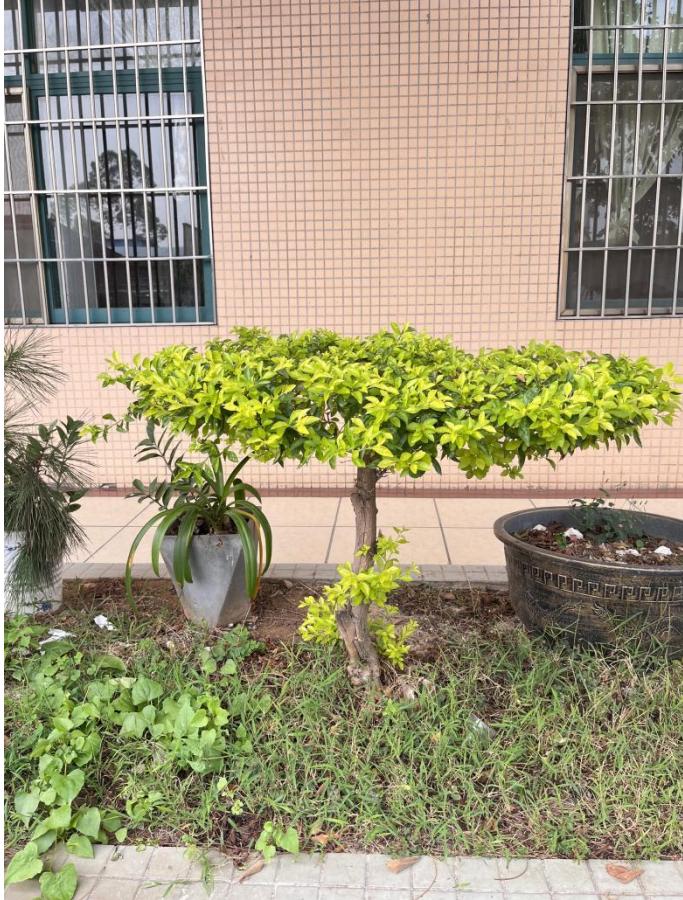
编号7号调查树木现状价值评估表

编号	7				
树种	假连翘	科	马鞭草科	属	假连翘属
权属	<input checked="" type="checkbox"/> 国有 <input type="checkbox"/> 集体				
位置	佛山市高明区荷城街道富湾工业区西富路以北“工改工”地块（润文纺织地 块）				
	X坐标	2542670.15	Y坐标	680880.43	
树高 (m)	0.3	胸径 (m)	<40	冠幅 (m)	0.3
估测树龄 (年)	2				
生长势	<input checked="" type="checkbox"/> 正常 <input type="checkbox"/> 衰弱 <input type="checkbox"/> 濒危 <input type="checkbox"/> 死亡				
管护单位或个人	佛山市高明润文纺织染整有限公司				
古树历史传说或 古树来历	无				
初评价值	<input type="checkbox"/> 古树（树龄100年以上的树木） <input type="checkbox"/> 古树后备资源（树龄在50年以上不足100年的树木） <input type="checkbox"/> 名木（稀有的以及具有历史价值和纪念意义及重要科研价值的树木） <input checked="" type="checkbox"/> 不具备评选“古树名木”条件的树木				
备注说明	无				
现状照片

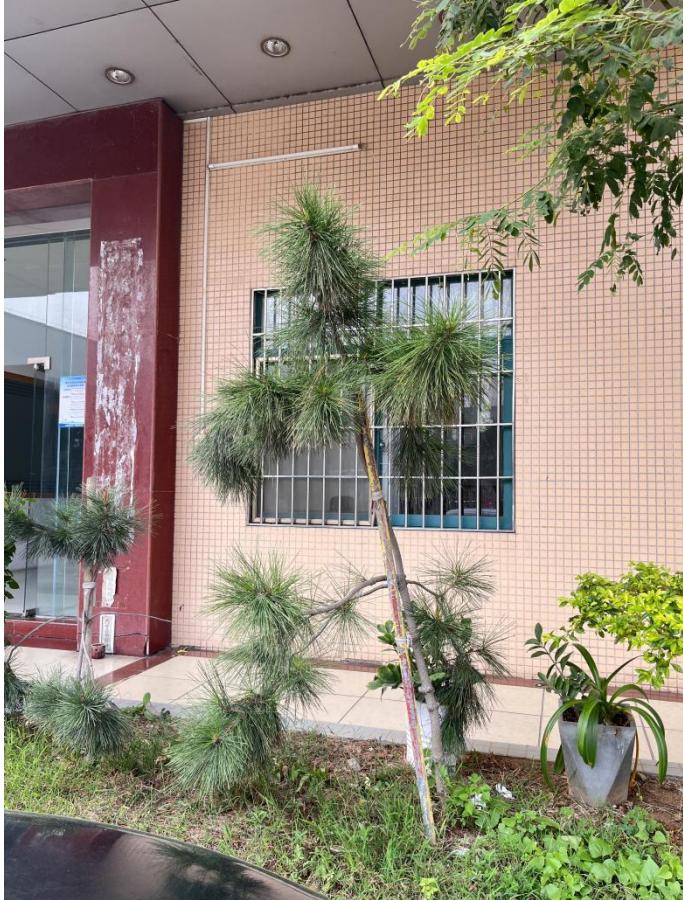
编号8号调查树木现状价值评估表

编号	8				
树种	黑松	科	松科	属	松属
权属	<input checked="" type="checkbox"/> 国有 <input type="checkbox"/> 集体				
位置	佛山市高明区荷城街道富湾工业区西富路以北“工改工”地块（润文纺织地 块）				
	X坐标	2542669.63	Y坐标	680879.69	
树高 (m)	0.6	胸径 (m)	<40	冠幅 (m)	0.4
估测树龄 (年)	4				
生长势	<input checked="" type="checkbox"/> 正常 <input type="checkbox"/> 衰弱 <input type="checkbox"/> 濒危 <input type="checkbox"/> 死亡				
管护单位或个人	佛山市高明润文纺织染整有限公司				
古树历史传说或 古树来历	无				
初评价值	<input type="checkbox"/> 古树（树龄100年以上的树木） <input type="checkbox"/> 古树后备资源（树龄在50年以上不足100年的树木） <input type="checkbox"/> 名木（稀有的以及具有历史价值和纪念意义及重要科研价值的树木） <input checked="" type="checkbox"/> 不具备评选“古树名木”条件的树木				
备注说明	无				
现状照片

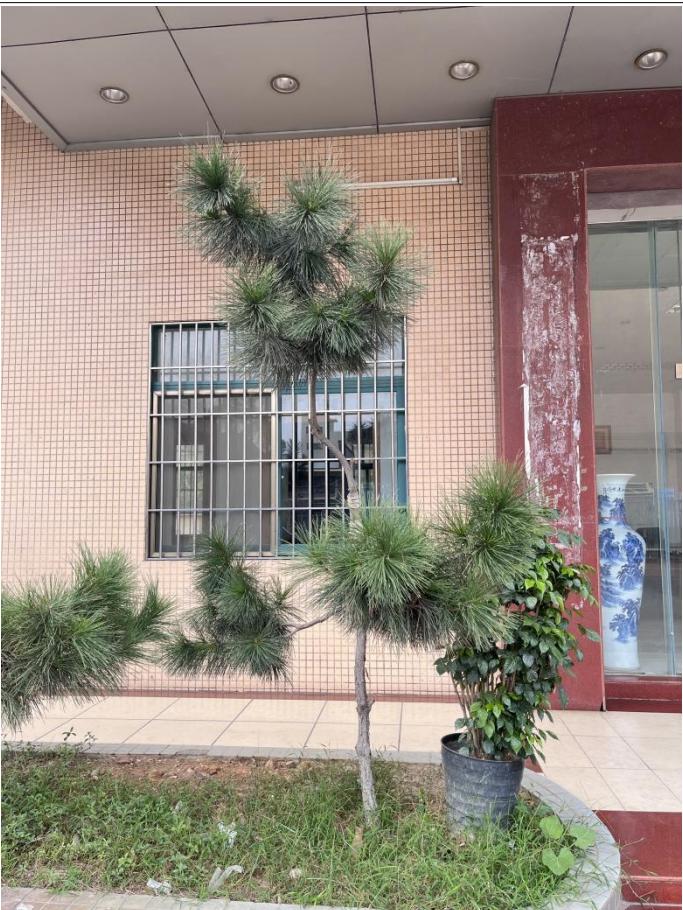
编号9号调查树木现状价值评估表

编号	9				
树种	黑松	科	松科	属	松属
权属	<input checked="" type="checkbox"/> 国有 <input type="checkbox"/> 集体				
位置	佛山市高明区荷城街道富湾工业区西富路以北“工改工”地块（润文纺织地 块）				
	X坐标	2542663. 19	Y坐标	680867. 88	
树高 (m)	1. 3	胸径 (m)	<40	冠幅 (m)	0. 8
估测树龄 (年)	6				
生长势	<input checked="" type="checkbox"/> 正常 <input type="checkbox"/> 衰弱 <input type="checkbox"/> 濒危 <input type="checkbox"/> 死亡				
管护单位或个人	佛山市高明润文纺织染整有限公司				
古树历史传说或 古树来历	无				
初评价值	<input type="checkbox"/> 古树（树龄100年以上的树木） <input type="checkbox"/> 古树后备资源（树龄在50年以上不足100年的树木） <input type="checkbox"/> 名木（稀有的以及具有历史价值和纪念意义及重要科研价值的树木） <input checked="" type="checkbox"/> 不具备评选“古树名木”条件的树木				
备注说明	无				
现状照片

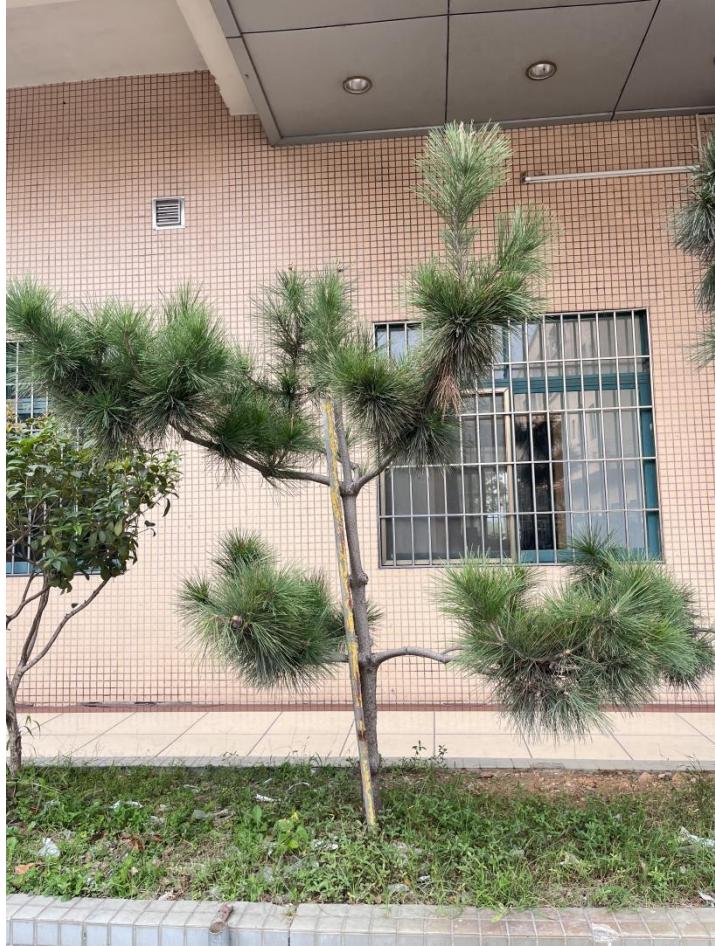
编号 10号调查树木现状价值评估表

编号	10				
树种	黑松	科	松科	属	松属
权属	<input checked="" type="checkbox"/> 国有 <input type="checkbox"/> 集体				
位置	佛山市高明区荷城街道富湾工业区西富路以北“工改工”地块（润文纺织地 块）				
	X坐标	2542663. 19	Y坐标	680867. 88	
树高 (m)	1. 3	胸径 (m)	<40	冠幅 (m)	0. 8
估测树龄 (年)	6				
生长势	<input checked="" type="checkbox"/> 正常 <input type="checkbox"/> 衰弱 <input type="checkbox"/> 濒危 <input type="checkbox"/> 死亡				
管护单位或个人	佛山市高明润文纺织染整有限公司				
古树历史传说或 古树来历	无				
初评价值	<input type="checkbox"/> 古树（树龄100年以上的树木） <input type="checkbox"/> 古树后备资源（树龄在50年以上不足100年的树木） <input type="checkbox"/> 名木（稀有的以及具有历史价值和纪念意义及重要科研价值的树木） <input checked="" type="checkbox"/> 不具备评选“古树名木”条件的树木				
备注说明	无				
现状照片

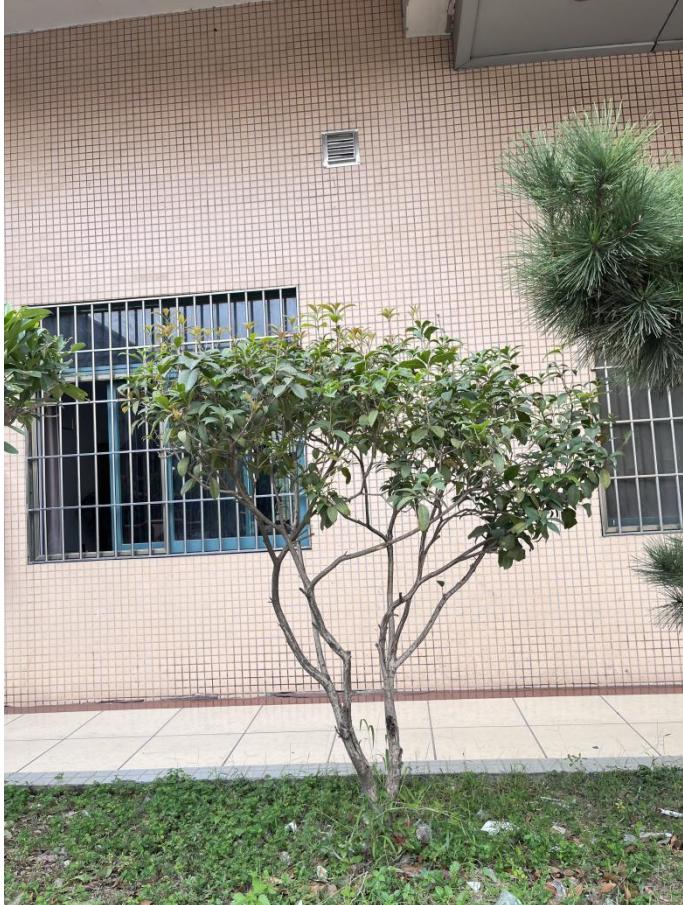
编号 11号调查树木现状价值评估表

编号	11				
树种	桂花	科	木樨科	属	木樨属
权属	<input checked="" type="checkbox"/> 国有 <input type="checkbox"/> 集体				
位置	佛山市高明区荷城街道富湾工业区西富路以北“工改工”地块（润文纺织地 块）				
	X坐标	2542662.07	Y坐标	680866.11	
树高 (m)	0.5	胸径 (m)	<40	冠幅 (m)	0.4
估测树龄 (年)	2				
生长势	<input checked="" type="checkbox"/> 正常 <input type="checkbox"/> 衰弱 <input type="checkbox"/> 濒危 <input type="checkbox"/> 死亡				
管护单位或个人	佛山市高明润文纺织染整有限公司				
古树历史传说或 古树来历	无				
初评价值	<input type="checkbox"/> 古树（树龄100年以上的树木） <input type="checkbox"/> 古树后备资源（树龄在50年以上不足100年的树木） <input type="checkbox"/> 名木（稀有的以及具有历史价值和纪念意义及重要科研价值的树木） <input checked="" type="checkbox"/> 不具备评选“古树名木”条件的树木				
备注说明	无				
现状照片

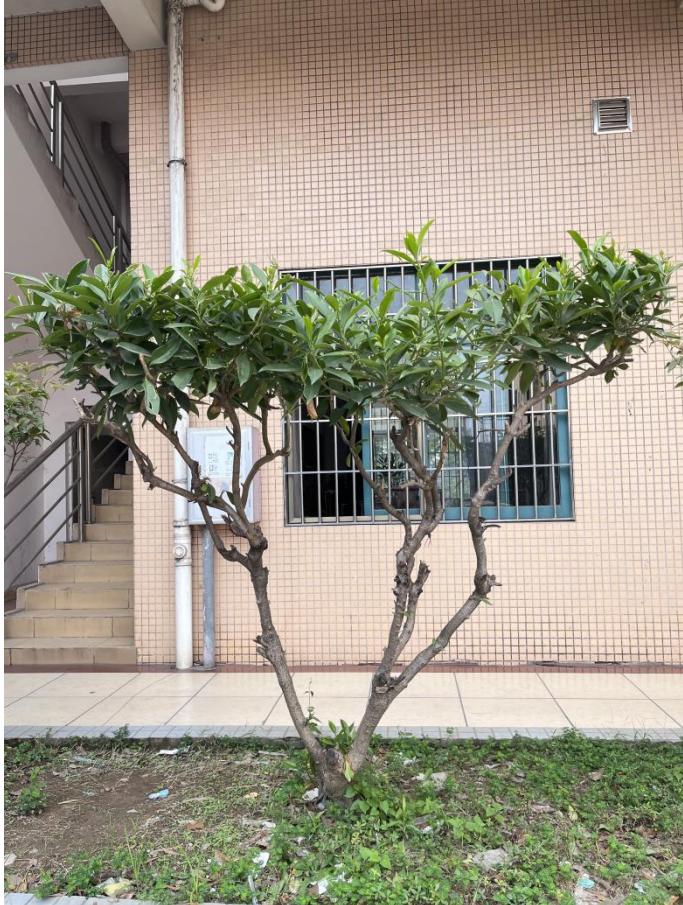
编号12号调查树木现状价值评估表

编号	12				
树种	灰莉	科	龙胆科	属	木樨属
权属	<input checked="" type="checkbox"/> 国有 <input type="checkbox"/> 集体				
位置	佛山市高明区荷城街道富湾工业区西富路以北“工改工”地块（润文纺织地 块）				
	X坐标	2542661.48	Y坐标	680865.09	
树高 (m)	0.5	胸径 (m)	<40	冠幅 (m)	0.5
估测树龄 (年)	2				
生长势	<input checked="" type="checkbox"/> 正常 <input type="checkbox"/> 衰弱 <input type="checkbox"/> 濒危 <input type="checkbox"/> 死亡				
管护单位或个人	佛山市高明润文纺织染整有限公司				
古树历史传说或 古树来历	无				
初评价值	<input type="checkbox"/> 古树（树龄100年以上的树木） <input type="checkbox"/> 古树后备资源（树龄在50年以上不足100年的树木） <input type="checkbox"/> 名木（稀有的以及具有历史价值和纪念意义及重要科研价值的树木） <input checked="" type="checkbox"/> 不具备评选“古树名木”条件的树木				
备注说明	无				
现状照片

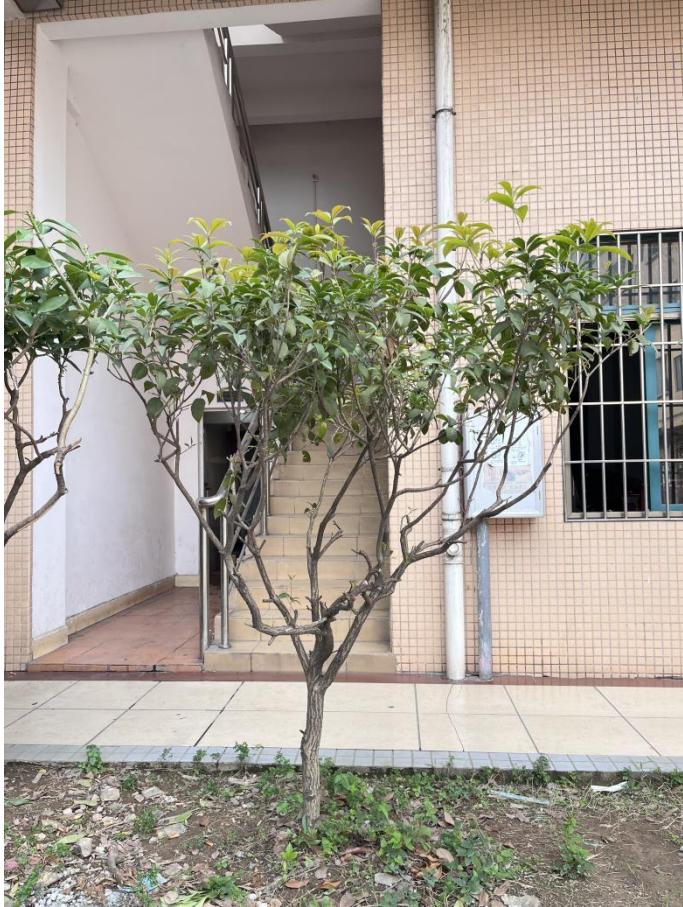
编号13号调查树木现状价值评估表

编号	13				
树种	桂花	科	木樨科	属	木樨属
权属	<input checked="" type="checkbox"/> 国有 <input type="checkbox"/> 集体				
位置	佛山市高明区荷城街道富湾工业区西富路以北“工改工”地块（润文纺织地 块）				
	X坐标	2542660.95	Y坐标	680864.28	
树高 (m)	0.6	胸径 (m)	<40	冠幅 (m)	0.5
估测树龄 (年)	2				
生长势	<input checked="" type="checkbox"/> 正常 <input type="checkbox"/> 衰弱 <input type="checkbox"/> 濒危 <input type="checkbox"/> 死亡				
管护单位或个人	佛山市高明润文纺织染整有限公司				
古树历史传说或 古树来历	无				
初评价值	<input type="checkbox"/> 古树（树龄100年以上的树木） <input type="checkbox"/> 古树后备资源（树龄在50年以上不足100年的树木） <input type="checkbox"/> 名木（稀有的以及具有历史价值和纪念意义及重要科研价值的树木） <input checked="" type="checkbox"/> 不具备评选“古树名木”条件的树木				
备注说明	无				
现状照片
