佛山市高明区荷城街道富湾工业区西富路以北
“工改工”地块（润文纺织地块）城市更新项目
——历史文化资源调查评估报告

2024 年 1 月

编制单位：佛山市善达房地产咨询服务有限公司

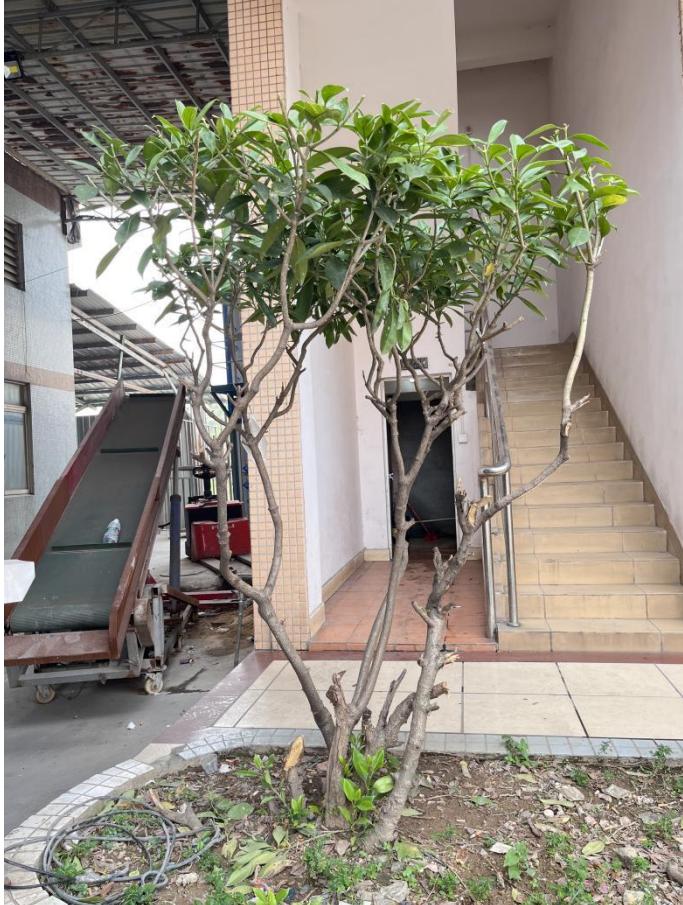
编号14号调查树木现状价值评估表

编号	14				
树种	灰莉	科	龙胆科	属	灰莉属
权属	<input checked="" type="checkbox"/> 国有 <input type="checkbox"/> 集体				
位置	佛山市高明区荷城街道富湾工业区西富路以北“工改工”地块（润文纺织地 块）				
	X坐标	2542660.39	Y坐标	680863.5	
树高 (m)	0.7	胸径 (m)	<40	冠幅 (m)	0.4
估测树龄 (年)	4				
生长势	<input checked="" type="checkbox"/> 正常 <input type="checkbox"/> 衰弱 <input type="checkbox"/> 濒危 <input type="checkbox"/> 死亡				
管护单位或个人	佛山市高明润文纺织染整有限公司				
古树历史传说或 古树来历	无				
初评价值	<input type="checkbox"/> 古树（树龄100年以上的树木） <input type="checkbox"/> 古树后备资源（树龄在50年以上不足100年的树木） <input type="checkbox"/> 名木（稀有的以及具有历史价值和纪念意义及重要科研价值的树木） <input checked="" type="checkbox"/> 不具备评选“古树名木”条件的树木				
备注说明	无				
现状照片

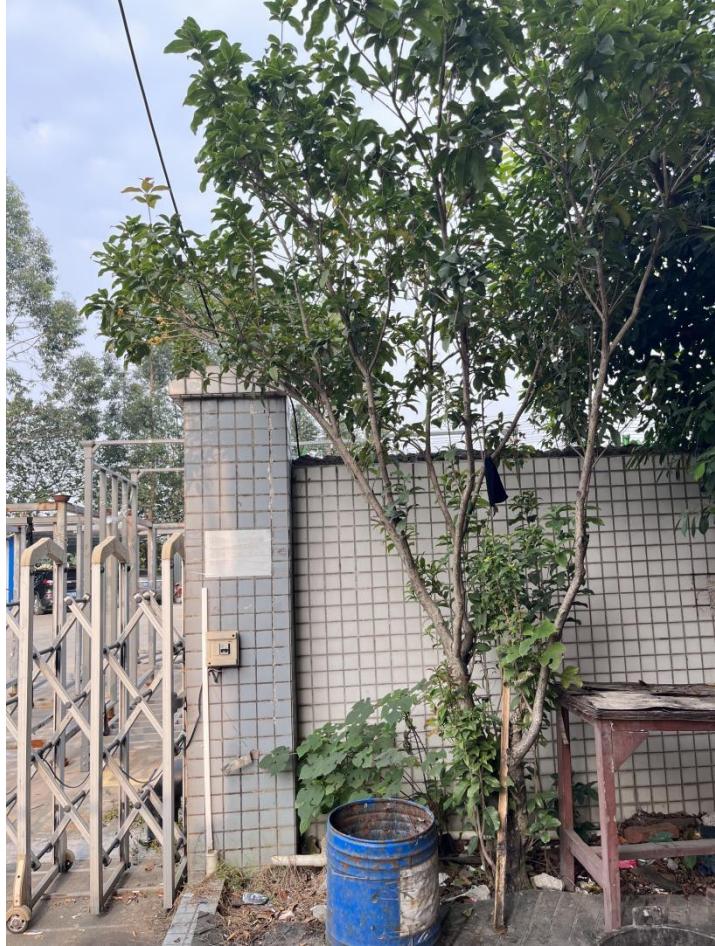
编号15号调查树木现状价值评估表

编号	15				
树种	桂花	科	木樨科	属	木樨属
权属	<input checked="" type="checkbox"/> 国有 <input type="checkbox"/> 集体				
位置	佛山市高明区荷城街道富湾工业区西富路以北“工改工”地块（润文纺织地 块）				
	X坐标	2542651.15	Y坐标	680900.91	
树高 (m)	1.8	胸径 (m)	<40	冠幅 (m)	1
估测树龄 (年)	8				
生长势	<input checked="" type="checkbox"/> 正常 <input type="checkbox"/> 衰弱 <input type="checkbox"/> 濒危 <input type="checkbox"/> 死亡				
管护单位或个人	佛山市高明润文纺织染整有限公司				
古树历史传说或 古树来历	无				
初评价值	<input type="checkbox"/> 古树（树龄100年以上的树木） <input type="checkbox"/> 古树后备资源（树龄在50年以上不足100年的树木） <input type="checkbox"/> 名木（稀有的以及具有历史价值和纪念意义及重要科研价值的树木） <input checked="" type="checkbox"/> 不具备评选“古树名木”条件的树木				
备注说明	无				
现状照片

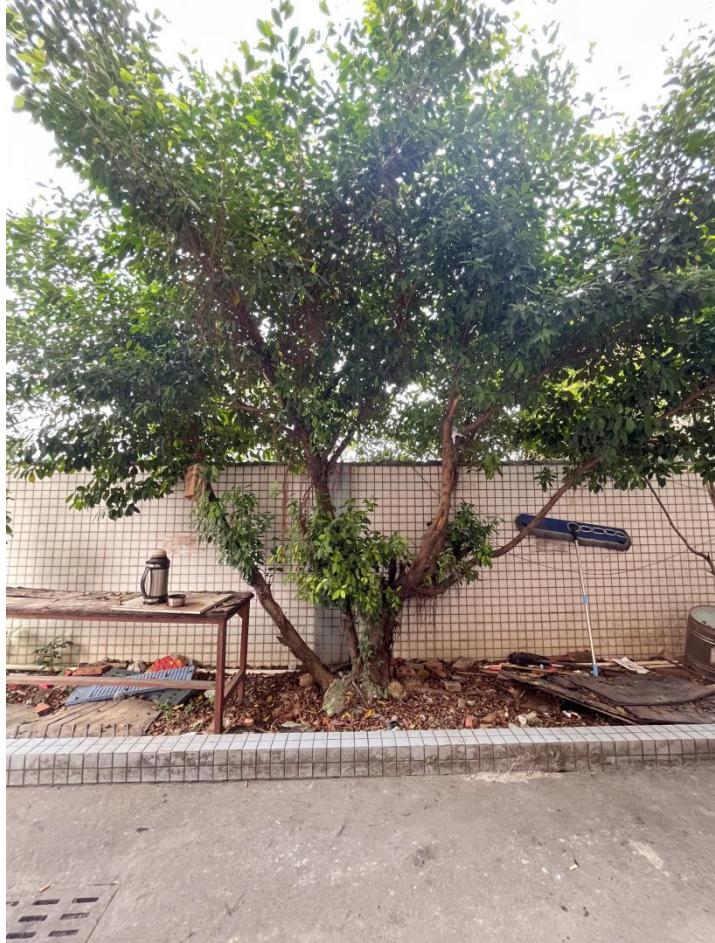
编号16号调查树木现状价值评估表

编号	16				
树种	榕树	科	桑科	属	榕属
权属	<input checked="" type="checkbox"/> 国有 <input type="checkbox"/> 集体				
位置	佛山市高明区荷城街道富湾工业区西富路以北“工改工”地块（润文纺织地 块）				
	X坐标	2542647.99	Y坐标	680902.37	
树高 (m)	2.7	胸径 (m)	<40	冠幅 (m)	2.8
估测树龄 (年)	14				
生长势	<input checked="" type="checkbox"/> 正常 <input type="checkbox"/> 衰弱 <input type="checkbox"/> 濒危 <input type="checkbox"/> 死亡				
管护单位或个人	佛山市高明润文纺织染整有限公司				
古树历史传说或 古树来历	无				
初评价值	<input type="checkbox"/> 古树（树龄100年以上的树木） <input type="checkbox"/> 古树后备资源（树龄在50年以上不足100年的树木） <input type="checkbox"/> 名木（稀有的以及具有历史价值和纪念意义及重要科研价值的树木） <input checked="" type="checkbox"/> 不具备评选“古树名木”条件的树木				
备注说明	无				
现状照片

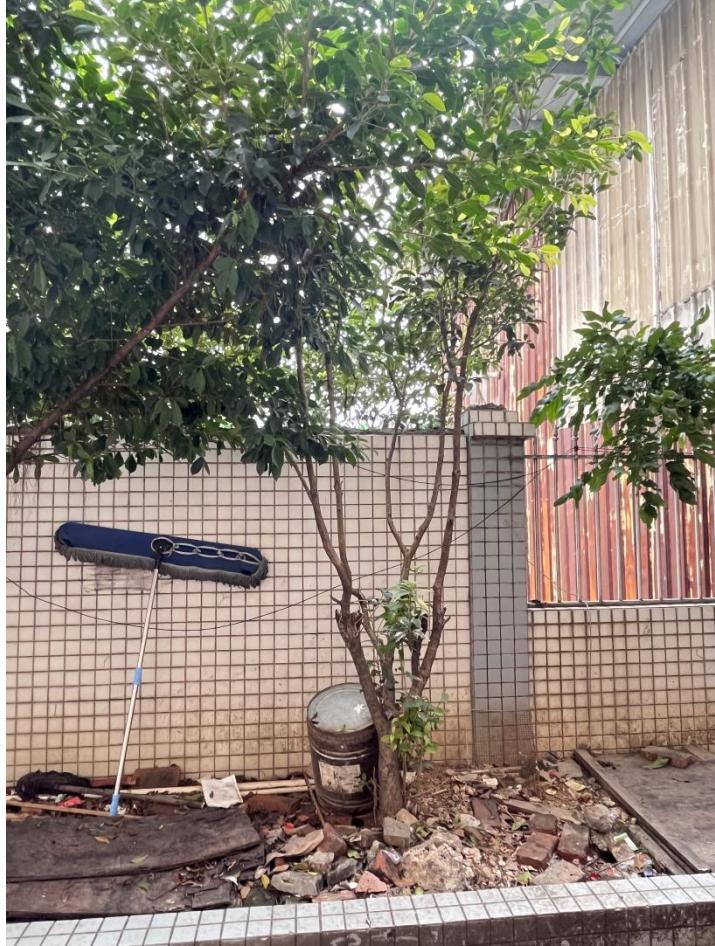
编号17号调查树木现状价值评估表

编号	17				
树种	桂花	科	木樨科	属	木樨属
权属	<input checked="" type="checkbox"/> 国有 <input type="checkbox"/> 集体				
位置	佛山市高明区荷城街道富湾工业区西富路以北“工改工”地块（润文纺织地 块）				
	X坐标	2542645.46	Y坐标	680903.62	
树高 (m)	1.8	胸径 (m)	<40	冠幅 (m)	1
估测树龄 (年)	8				
生长势	<input checked="" type="checkbox"/> 正常 <input type="checkbox"/> 衰弱 <input type="checkbox"/> 濒危 <input type="checkbox"/> 死亡				
管护单位或个人	佛山市高明润文纺织染整有限公司				
古树历史传说或 古树来历	无				
初评价值	<input type="checkbox"/> 古树（树龄100年以上的树木） <input type="checkbox"/> 古树后备资源（树龄在50年以上不足100年的树木） <input type="checkbox"/> 名木（稀有的以及具有历史价值和纪念意义及重要科研价值的树木） <input checked="" type="checkbox"/> 不具备评选“古树名木”条件的树木				
备注说明	无				
现状照片

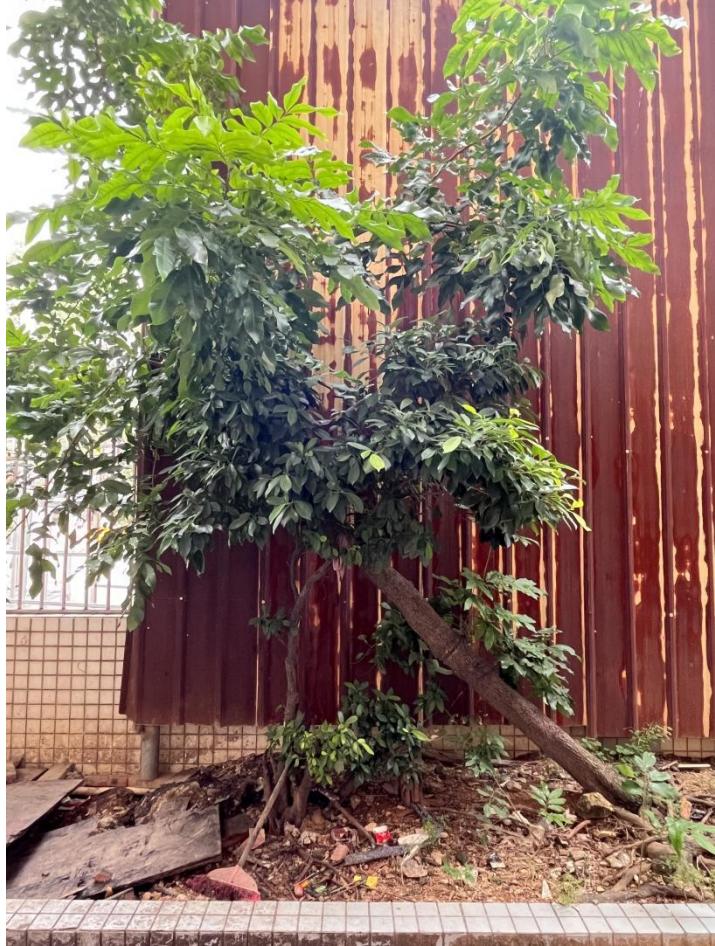
编号18号调查树木现状价值评估表

编号	18				
树种	龙眼	科	无患子科	属	龙眼属
权属	<input checked="" type="checkbox"/> 国有 <input type="checkbox"/> 集体				
位置	佛山市高明区荷城街道富湾工业区西富路以北“工改工”地块（润文纺织地 块）				
	X坐标	2542641.16	Y坐标	680906.09	
树高 (m)	1.8	胸径 (m)	<40	冠幅 (m)	1
估测树龄 (年)	8				
生长势	<input checked="" type="checkbox"/> 正常 <input type="checkbox"/> 衰弱 <input type="checkbox"/> 濒危 <input type="checkbox"/> 死亡				
管护单位或个人	佛山市高明润文纺织染整有限公司				
古树历史传说或 古树来历	无				
初评价值	<input type="checkbox"/> 古树（树龄100年以上的树木） <input type="checkbox"/> 古树后备资源（树龄在50年以上不足100年的树木） <input type="checkbox"/> 名木（稀有的以及具有历史价值和纪念意义及重要科研价值的树木） <input checked="" type="checkbox"/> 不具备评选“古树名木”条件的树木				
备注说明	无				
现状照片

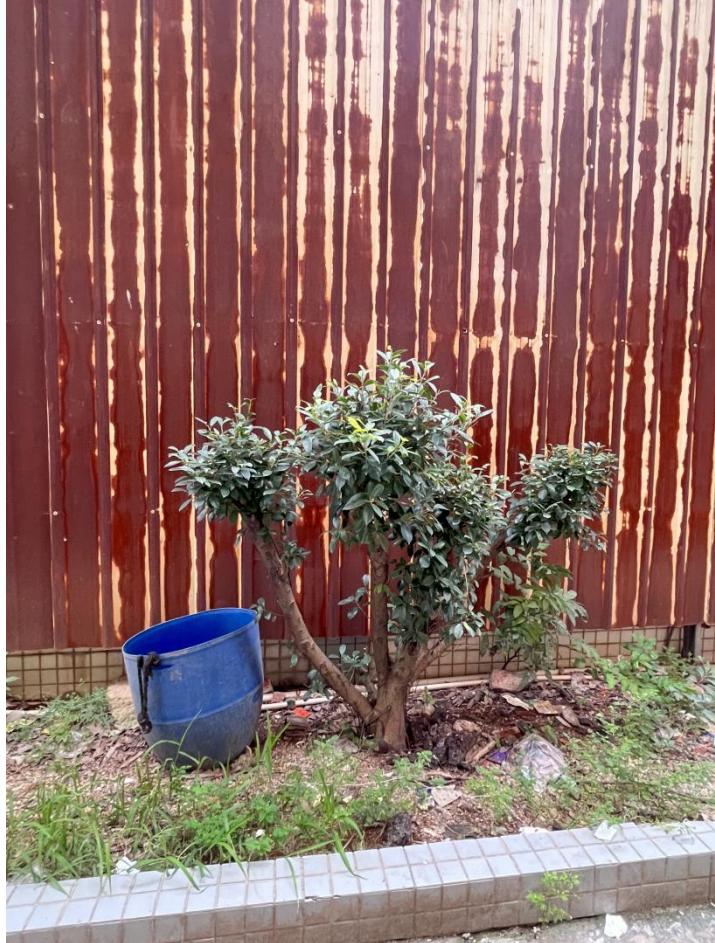
编号20号调查树木现状价值评估表

编号	20				
树种	榕树	科	桑科	属	榕属
权属	<input checked="" type="checkbox"/> 国有 <input type="checkbox"/> 集体				
位置	佛山市高明区荷城街道富湾工业区西富路以北“工改工”地块（润文纺织地 块）				
	X坐标	2542634.67	Y坐标	680909.65	
树高 (m)	0.4	胸径 (m)	<40	冠幅 (m)	0.5
估测树龄 (年)	4				
生长势	<input checked="" type="checkbox"/> 正常 <input type="checkbox"/> 衰弱 <input type="checkbox"/> 濒危 <input type="checkbox"/> 死亡				
管护单位或个人	佛山市高明润文纺织染整有限公司				
古树历史传说或 古树来历	无				
初评价值	<input type="checkbox"/> 古树（树龄100年以上的树木） <input type="checkbox"/> 古树后备资源（树龄在50年以上不足100年的树木） <input type="checkbox"/> 名木（稀有的以及具有历史价值和纪念意义及重要科研价值的树木） <input checked="" type="checkbox"/> 不具备评选“古树名木”条件的树木				
备注说明	无				
现状照片

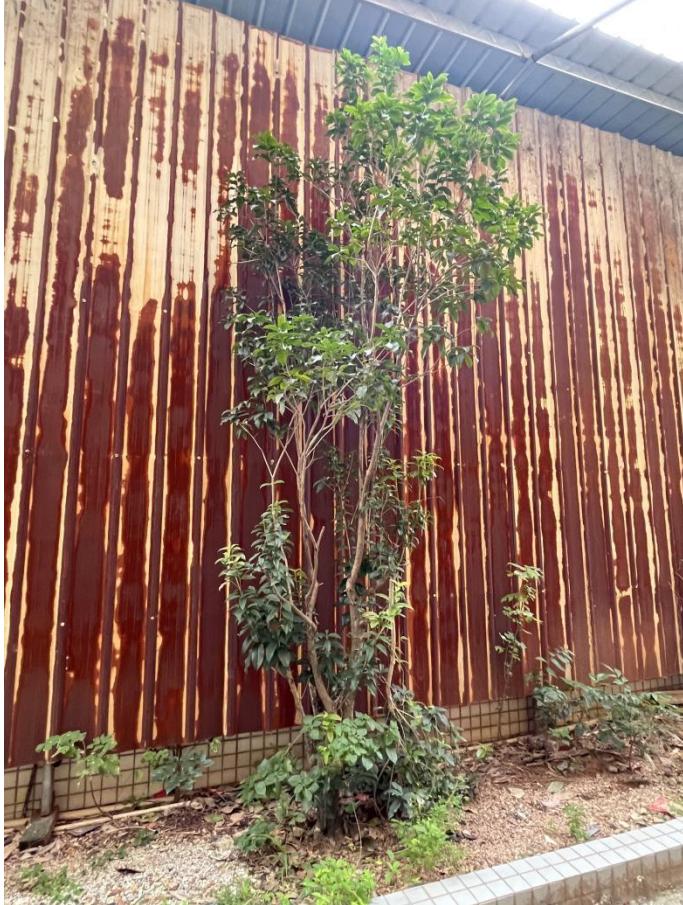
编号21号调查树木现状价值评估表

编号	21				
树种	桂花	科	木樨科	属	木樨属
权属	<input checked="" type="checkbox"/> 国有 <input type="checkbox"/> 集体				
位置	佛山市高明区荷城街道富湾工业区西富路以北“工改工”地块（润文纺织地 块）				
	X坐标	2542629. 59	Y坐标	680912. 76	
树高 (m)	2. 5	胸径 (m)	<40	冠幅 (m)	0. 5
估测树龄 (年)	6				
生长势	<input checked="" type="checkbox"/> 正常 <input type="checkbox"/> 衰弱 <input type="checkbox"/> 濒危 <input type="checkbox"/> 死亡				
管护单位或个人	佛山市高明润文纺织染整有限公司				
古树历史传说或 古树来历	无				
初评价值	<input type="checkbox"/> 古树（树龄100年以上的树木） <input type="checkbox"/> 古树后备资源（树龄在50年以上不足100年的树木） <input type="checkbox"/> 名木（稀有的以及具有历史价值和纪念意义及重要科研价值的树木） <input checked="" type="checkbox"/> 不具备评选“古树名木”条件的树木				
备注说明	无				
现状照片

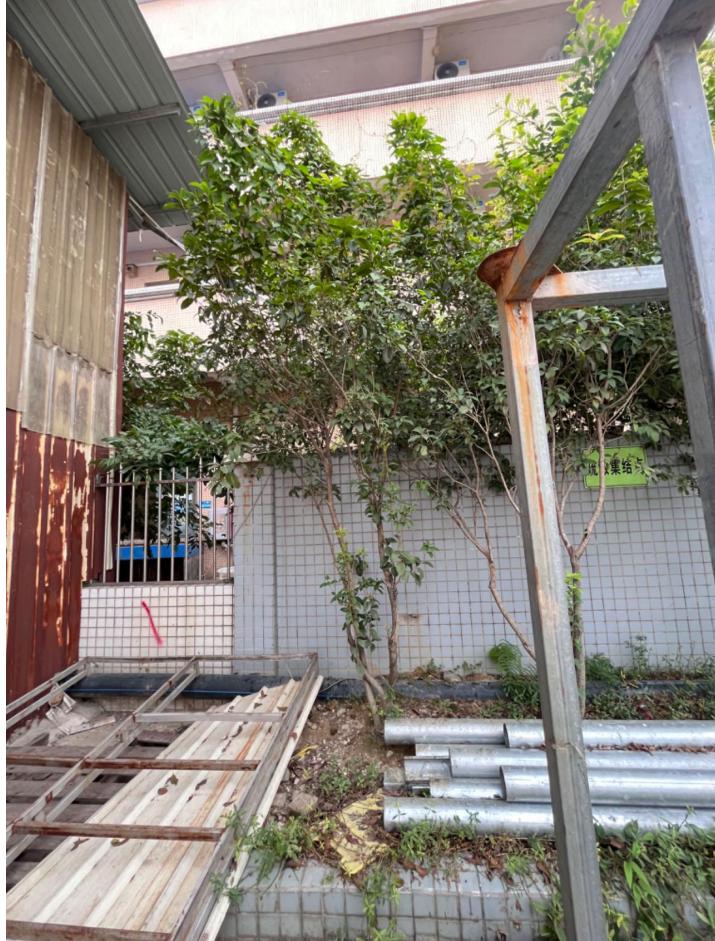
编号22号调查树木现状价值评估表

编号	22				
树种	桂花	科	木樨科	属	木樨属
权属	<input checked="" type="checkbox"/> 国有 <input type="checkbox"/> 集体				
位置	佛山市高明区荷城街道富湾工业区西富路以北“工改工”地块（润文纺织地 块）				
	X坐标	2542647.61	Y坐标	680904.61	
树高 (m)	2	胸径 (m)	<40	冠幅 (m)	0.7
估测树龄 (年)	6				
生长势	<input checked="" type="checkbox"/> 正常 <input type="checkbox"/> 衰弱 <input type="checkbox"/> 濒危 <input type="checkbox"/> 死亡				
管护单位或个人	佛山市高明润文纺织染整有限公司				
古树历史传说或 古树来历	无				
初评价值	<input type="checkbox"/> 古树（树龄100年以上的树木） <input type="checkbox"/> 古树后备资源（树龄在50年以上不足100年的树木） <input type="checkbox"/> 名木（稀有的以及具有历史价值和纪念意义及重要科研价值的树木） <input checked="" type="checkbox"/> 不具备评选“古树名木”条件的树木				
备注说明	无				
现状照片

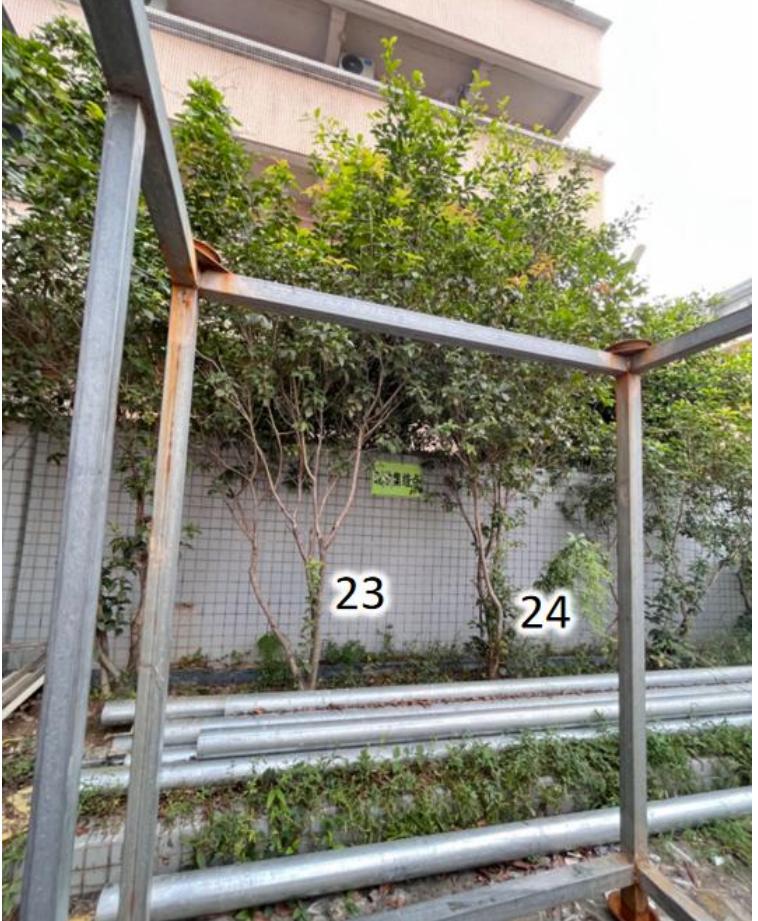
编号23号调查树木现状价值评估表

编号	23				
树种	桂花	科	木樨科	属	木樨属
权属	<input checked="" type="checkbox"/> 国有 <input type="checkbox"/> 集体				
位置	佛山市高明区荷城街道富湾工业区西富路以北“工改工”地块（润文纺织地 块）				
	X坐标	2542649. 25	Y坐标	680903. 45	
树高 (m)	2	胸径 (m)	<40	冠幅 (m)	1
估测树龄 (年)	6				
生长势	<input checked="" type="checkbox"/> 正常 <input type="checkbox"/> 衰弱 <input type="checkbox"/> 濒危 <input type="checkbox"/> 死亡				
管护单位或个人	佛山市高明润文纺织染整有限公司				
古树历史传说或 古树来历	无				
初评价值	<input type="checkbox"/> 古树（树龄100年以上的树木） <input type="checkbox"/> 古树后备资源（树龄在50年以上不足100年的树木） <input type="checkbox"/> 名木（稀有的以及具有历史价值和纪念意义及重要科研价值的树木） <input checked="" type="checkbox"/> 不具备评选“古树名木”条件的树木				
备注说明	无				
现状照片

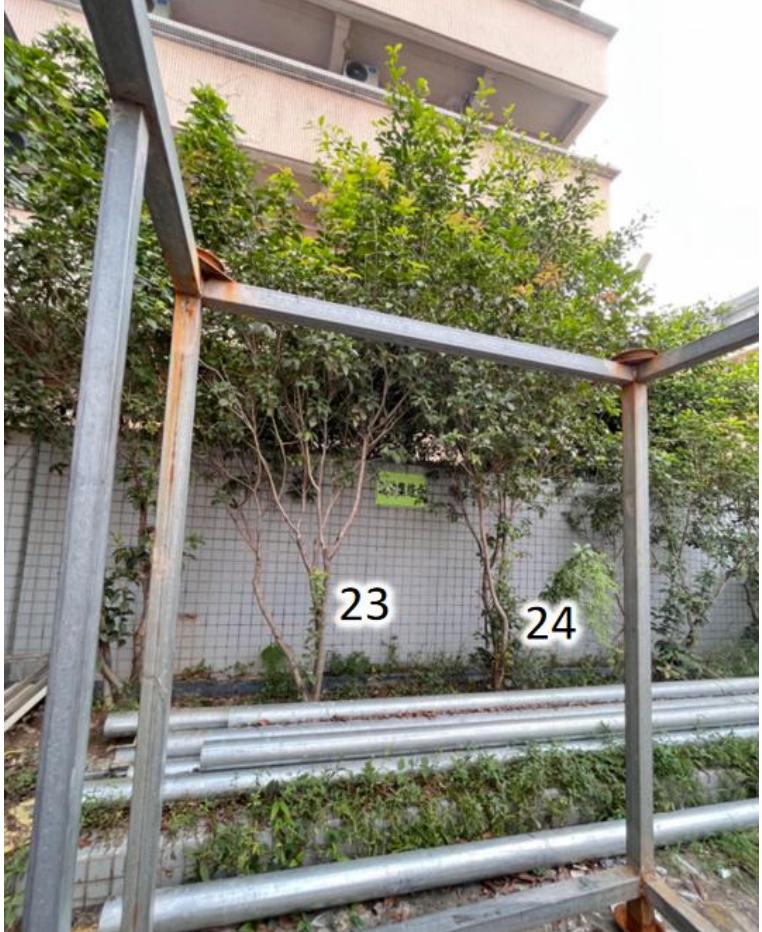
编号24号调查树木现状价值评估表

编号	24				
树种	桂花	科	木樨科	属	木樨属
权属	<input checked="" type="checkbox"/> 国有 <input type="checkbox"/> 集体				
位置	佛山市高明区荷城街道富湾工业区西富路以北“工改工”地块（润文纺织地 块）				
	X坐标	2542649. 25	Y坐标	680903. 45	
树高 (m)	2	胸径 (m)	<40	冠幅 (m)	0. 9
估测树龄 (年)	6				
生长势	<input checked="" type="checkbox"/> 正常 <input type="checkbox"/> 衰弱 <input type="checkbox"/> 濒危 <input type="checkbox"/> 死亡				
管护单位或个人	佛山市高明润文纺织染整有限公司				
古树历史传说或 古树来历	无				
初评价值	<input type="checkbox"/> 古树（树龄100年以上的树木） <input type="checkbox"/> 古树后备资源（树龄在50年以上不足100年的树木） <input type="checkbox"/> 名木（稀有的以及具有历史价值和纪念意义及重要科研价值的树木） <input checked="" type="checkbox"/> 不具备评选“古树名木”条件的树木				
备注说明	无				
现状照片

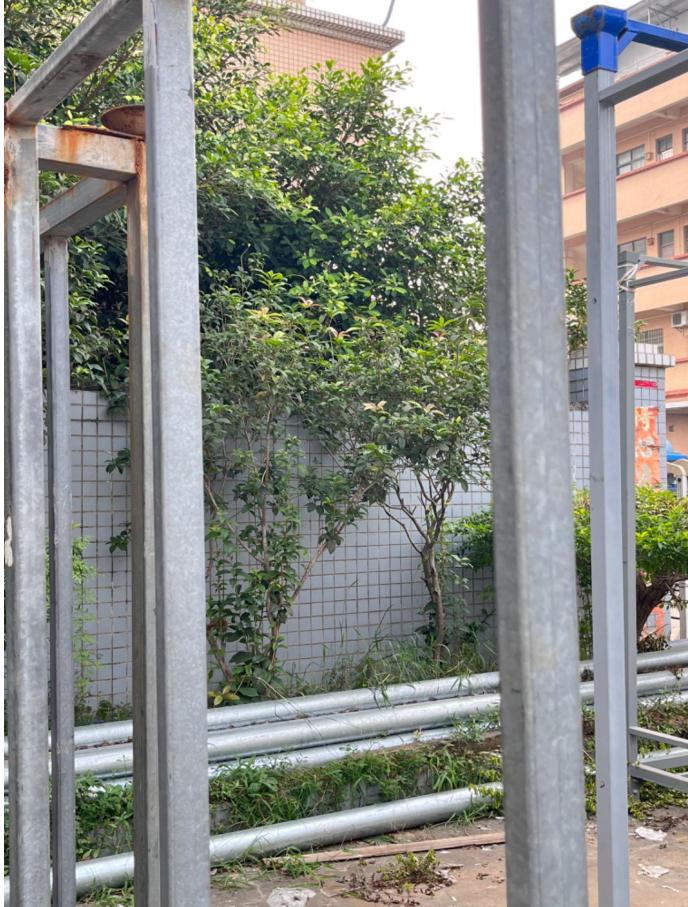
编号25号调查树木现状价值评估表

编号	25				
树种	桂花	科	木樨科	属	木樨属
权属	<input checked="" type="checkbox"/> 国有 <input type="checkbox"/> 集体				
位置	佛山市高明区荷城街道富湾工业区西富路以北“工改工”地块（润文纺织地 块）				
	X坐标	2542649.25	Y坐标	680903.45	
树高 (m)	1.6	胸径 (m)	<40	冠幅 (m)	1
估测树龄 (年)	6				
生长势	<input checked="" type="checkbox"/> 正常 <input type="checkbox"/> 衰弱 <input type="checkbox"/> 濒危 <input type="checkbox"/> 死亡				
管护单位或个人	佛山市高明润文纺织染整有限公司				
古树历史传说或 古树来历	无				
初评价值	<input type="checkbox"/> 古树（树龄100年以上的树木） <input type="checkbox"/> 古树后备资源（树龄在50年以上不足100年的树木） <input type="checkbox"/> 名木（稀有的以及具有历史价值和纪念意义及重要科研价值的树木） <input checked="" type="checkbox"/> 不具备评选“古树名木”条件的树木				
备注说明	无				
现状照片
